STRUMENTI ED INDICAZIONI OPERATIVE PER LA VIGILANZA NEL SETTORE FERROVIARIO

*Rischio investimento come infortunio
tipico nel settore ferroviario.*

Differenze tra normativa generale e regole FS – PARTE 2.

Ing. Massimo Rizzo – AUSL Toscana Centro

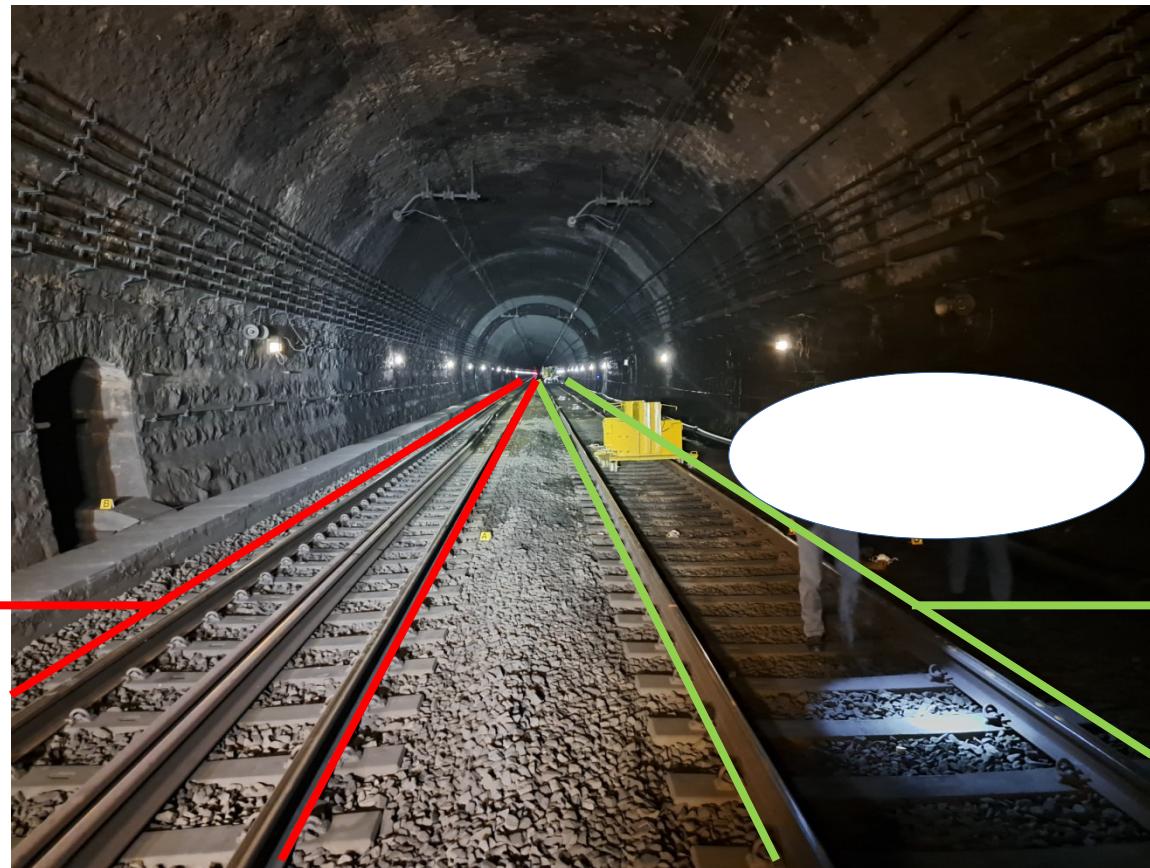
Gli operai dell'impresa subappaltatrice, compreso l'infortunato, giungevano sul luogo dell'evento alle 00.00 circa, per predisporre il materiale sul binario di lavoro, utile alla rimozione dello stesso. Detto materiale veniva trasportato, all'interno della galleria, con un convoglio che viaggia sul binario opposto alle lavorazioni, composto da circa 9 unità vagoni utili allo spostamento del materiale, più due unità ambulanza poste al capo e alla coda dello stesso, finalizzate alla gestione delle emergenze in galleria.

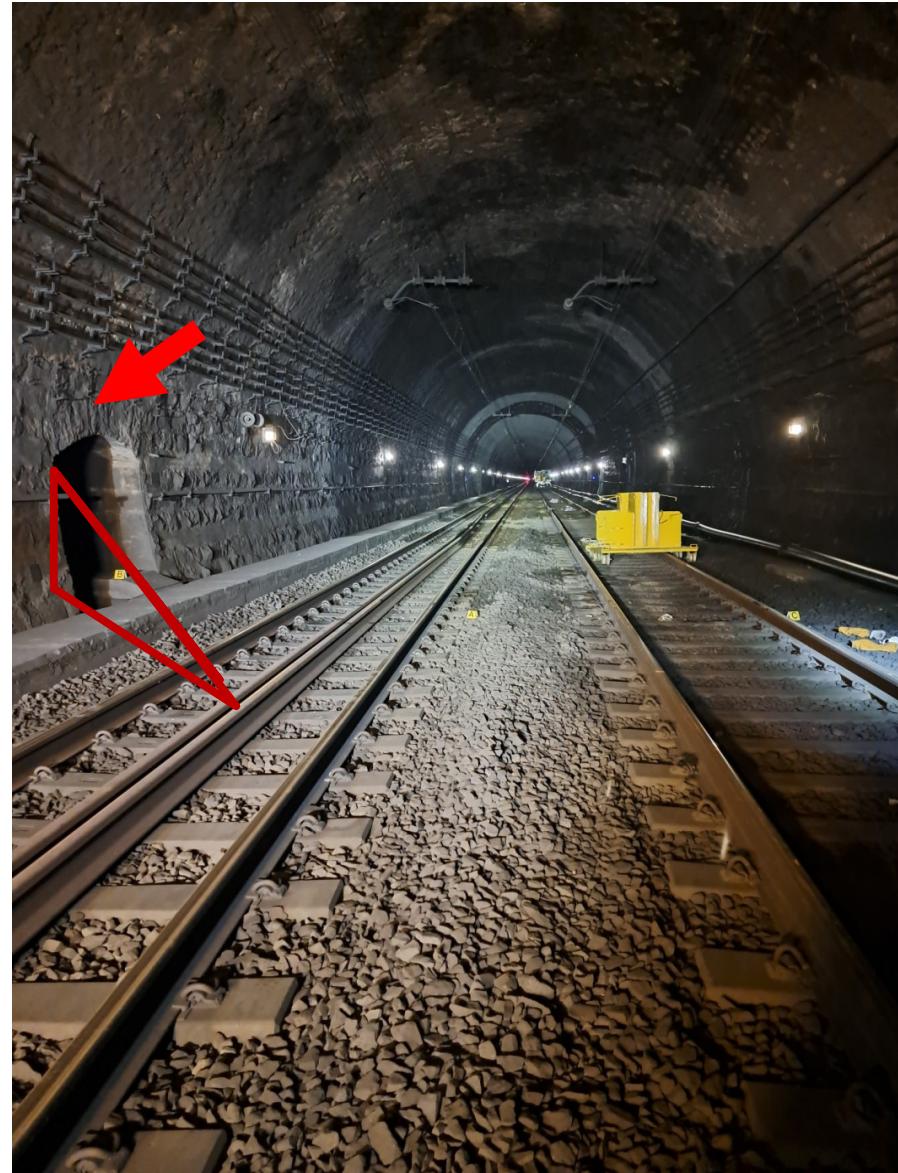
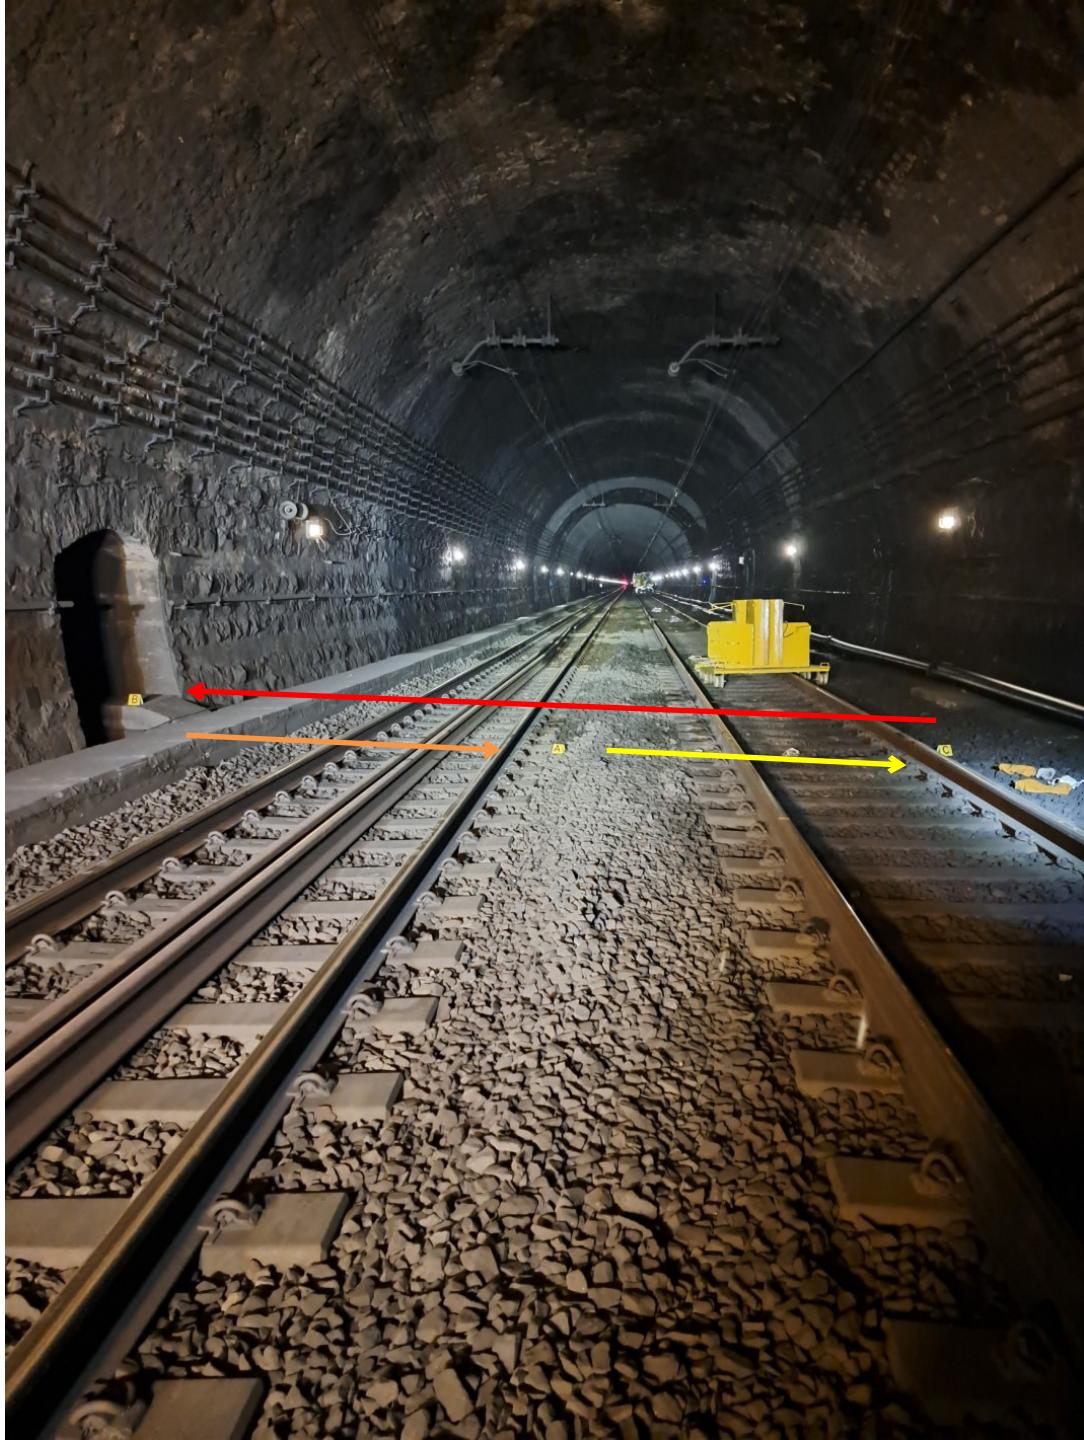
Per predisporre il materiale sul binario di lavoro, l'infortunato attraversava il binario di passaggio del convoglio per raggiungere i cannelli da saldatura posti nella nicchia ricavata nella parete della galleria.

Durante questa operazione, presi i cannelli e voltatosi per tornare indietro, l'infortunato veniva travolto dal convoglio materiali che gli provocava gravissime lesioni agli arti inferiori.

←
Direzione
dell'attraversamento
dell'infortunato
(andata)

→
Direzione
dell'attraversamento
dell'infortunato
(ritorno)

→
Ultima tratta di
ritorno che
l'infortunato avrebbe
dovuto percorrere
