**Il miglioramento delle attività di vigilanza e controllo nei cantieri edili  
con attività di bonifica di Materiali Contendenti Amianto  
in matrice compatta**

## **Presentazione di tre casi:**

- **Incendio** di fienile
- **Incendio/esplosione** di capannone
- **Crollo** di capannone

**A cura di Alessandra Pompini e Anna Bosi  
UO PSAL-Dipartimento Sanità Pubblica  
AUSL di Piacenza**

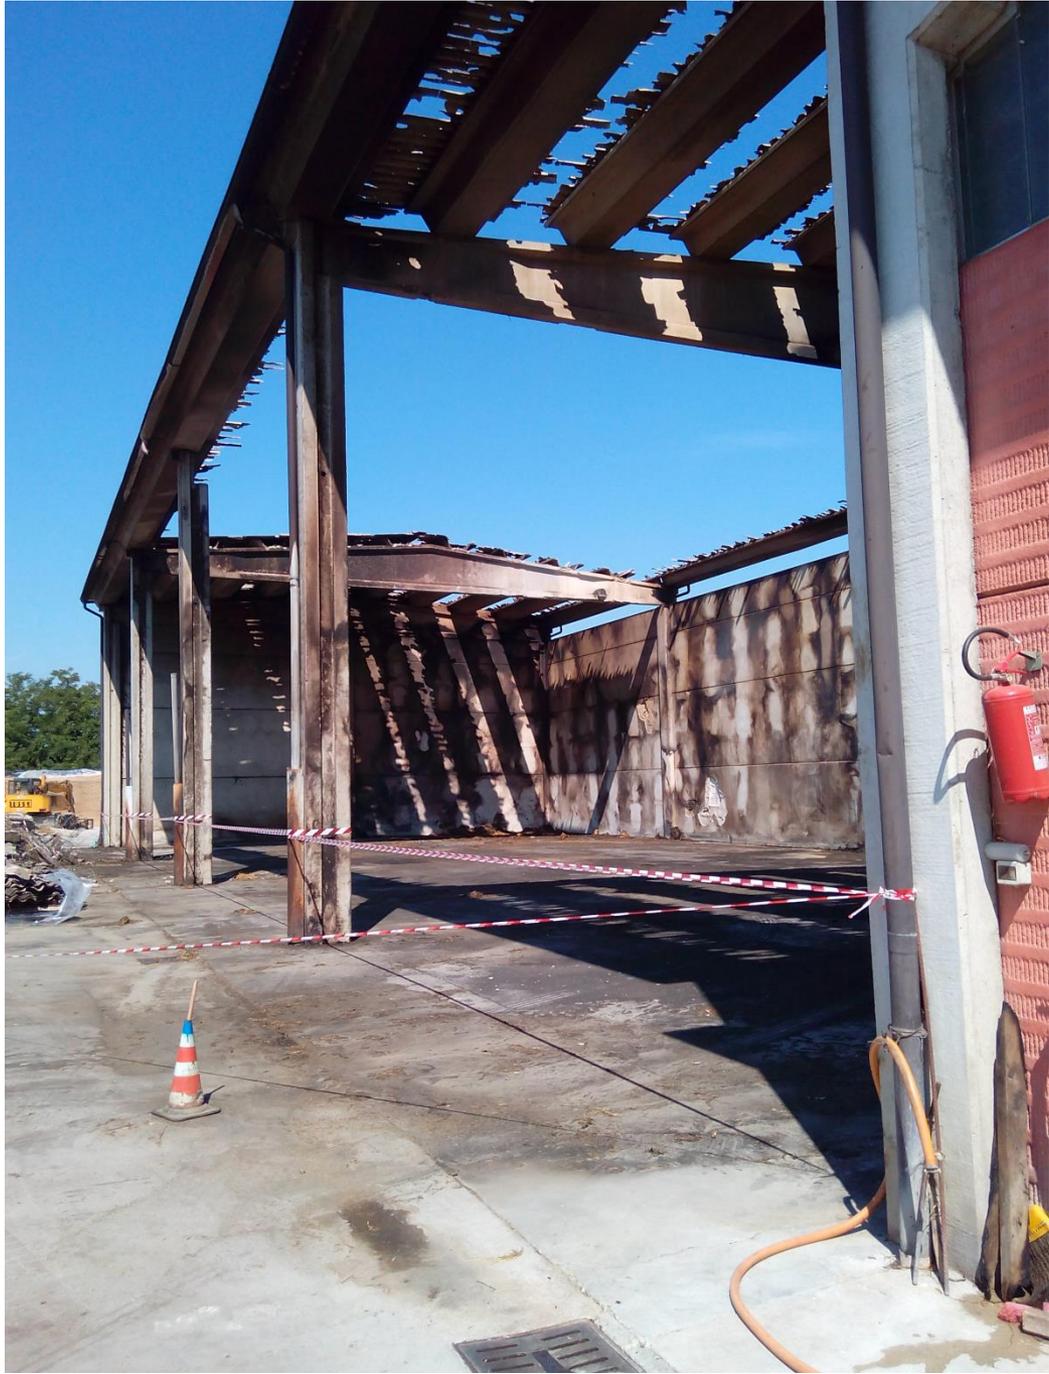
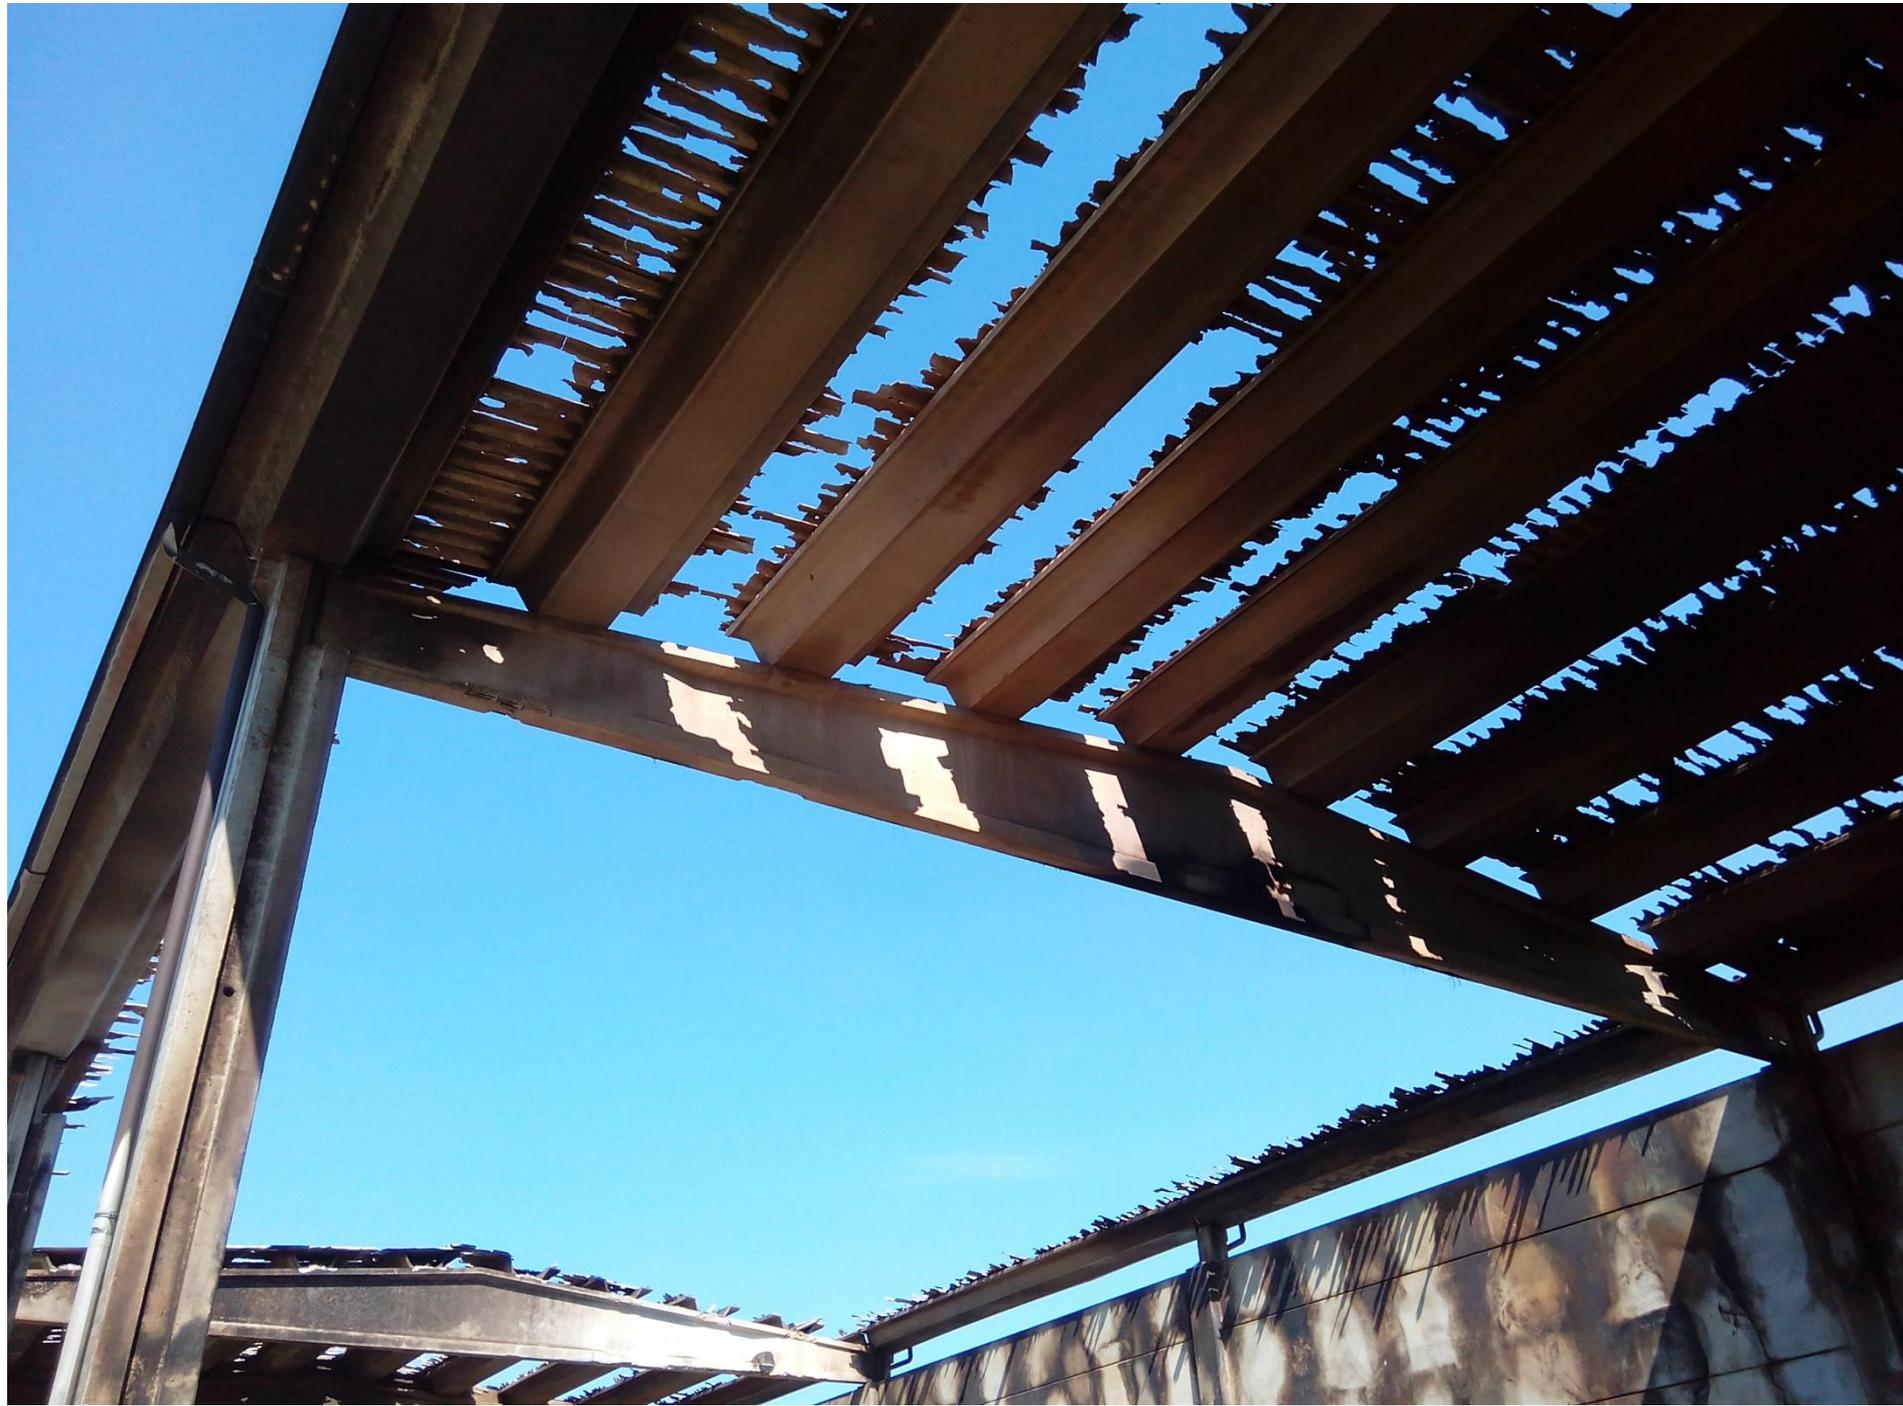
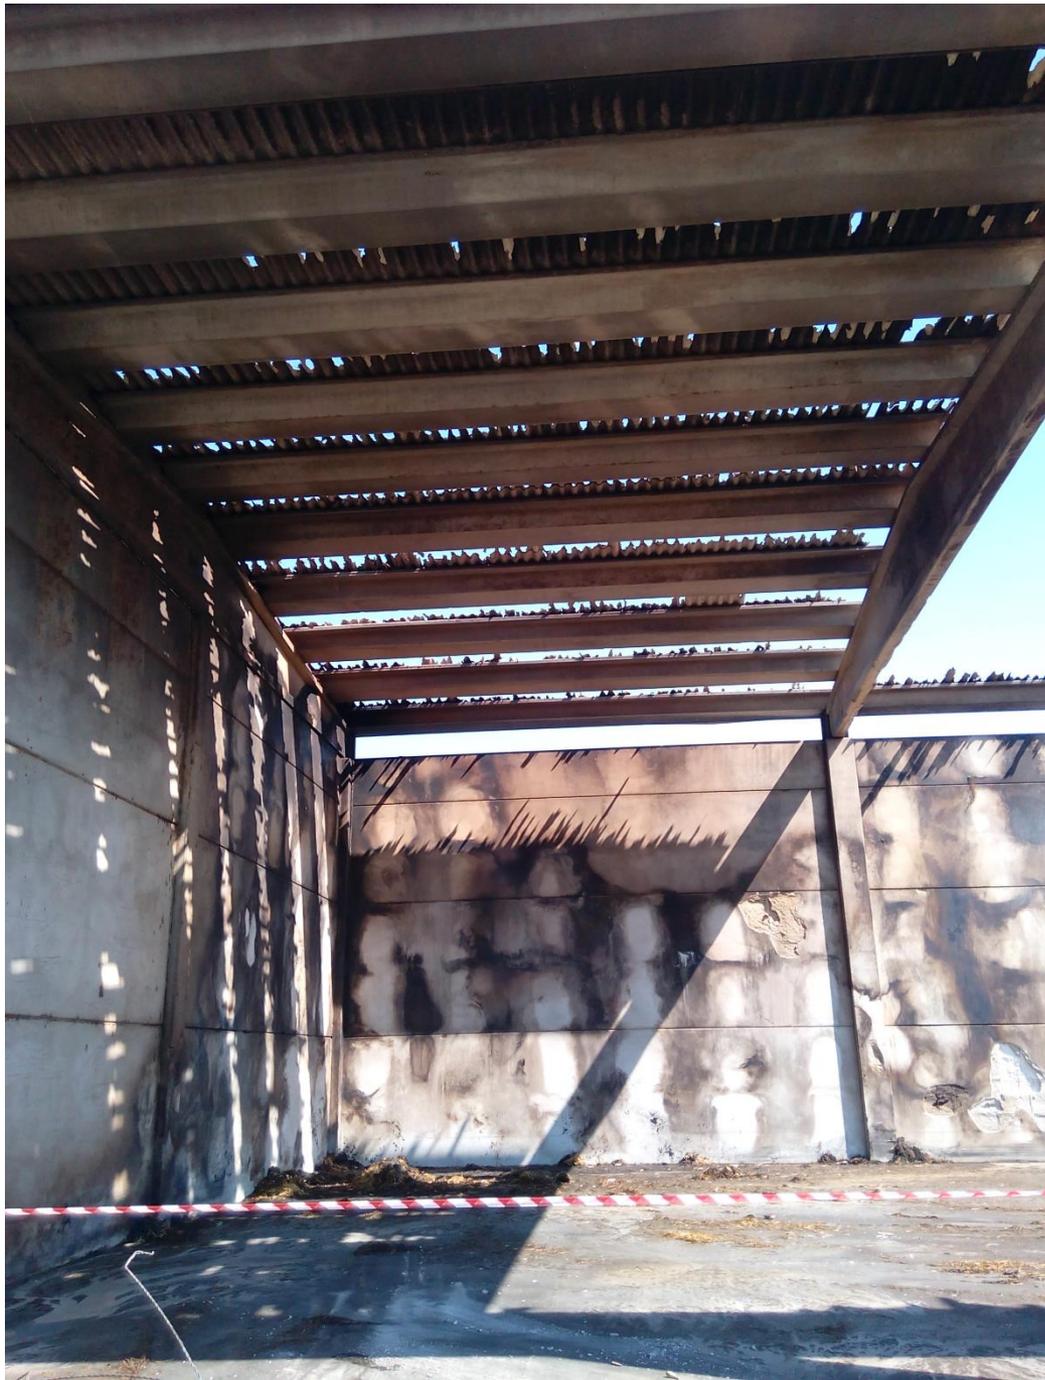
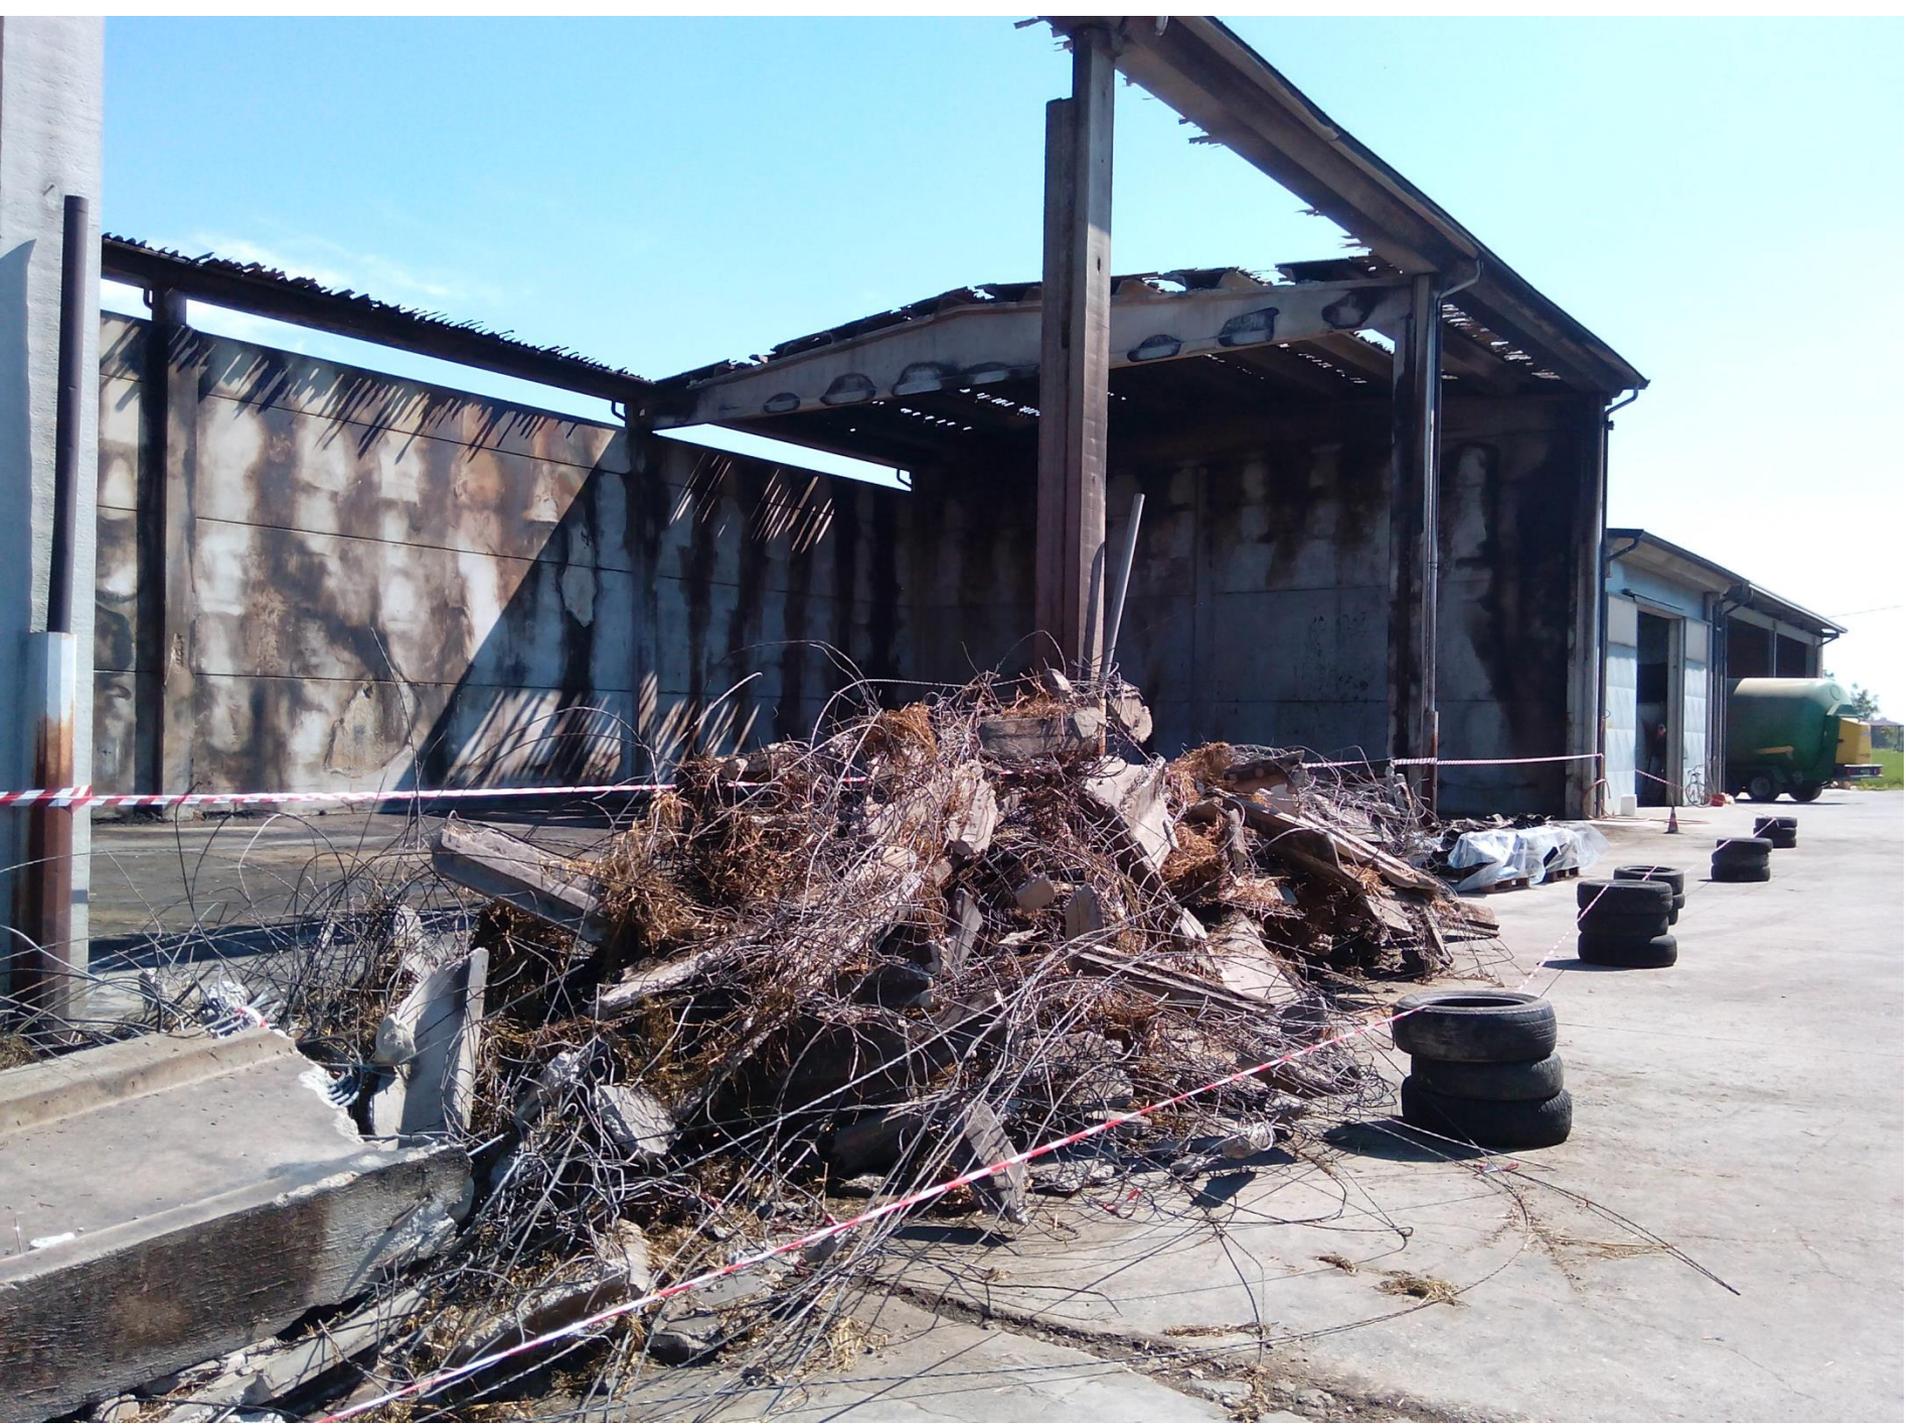
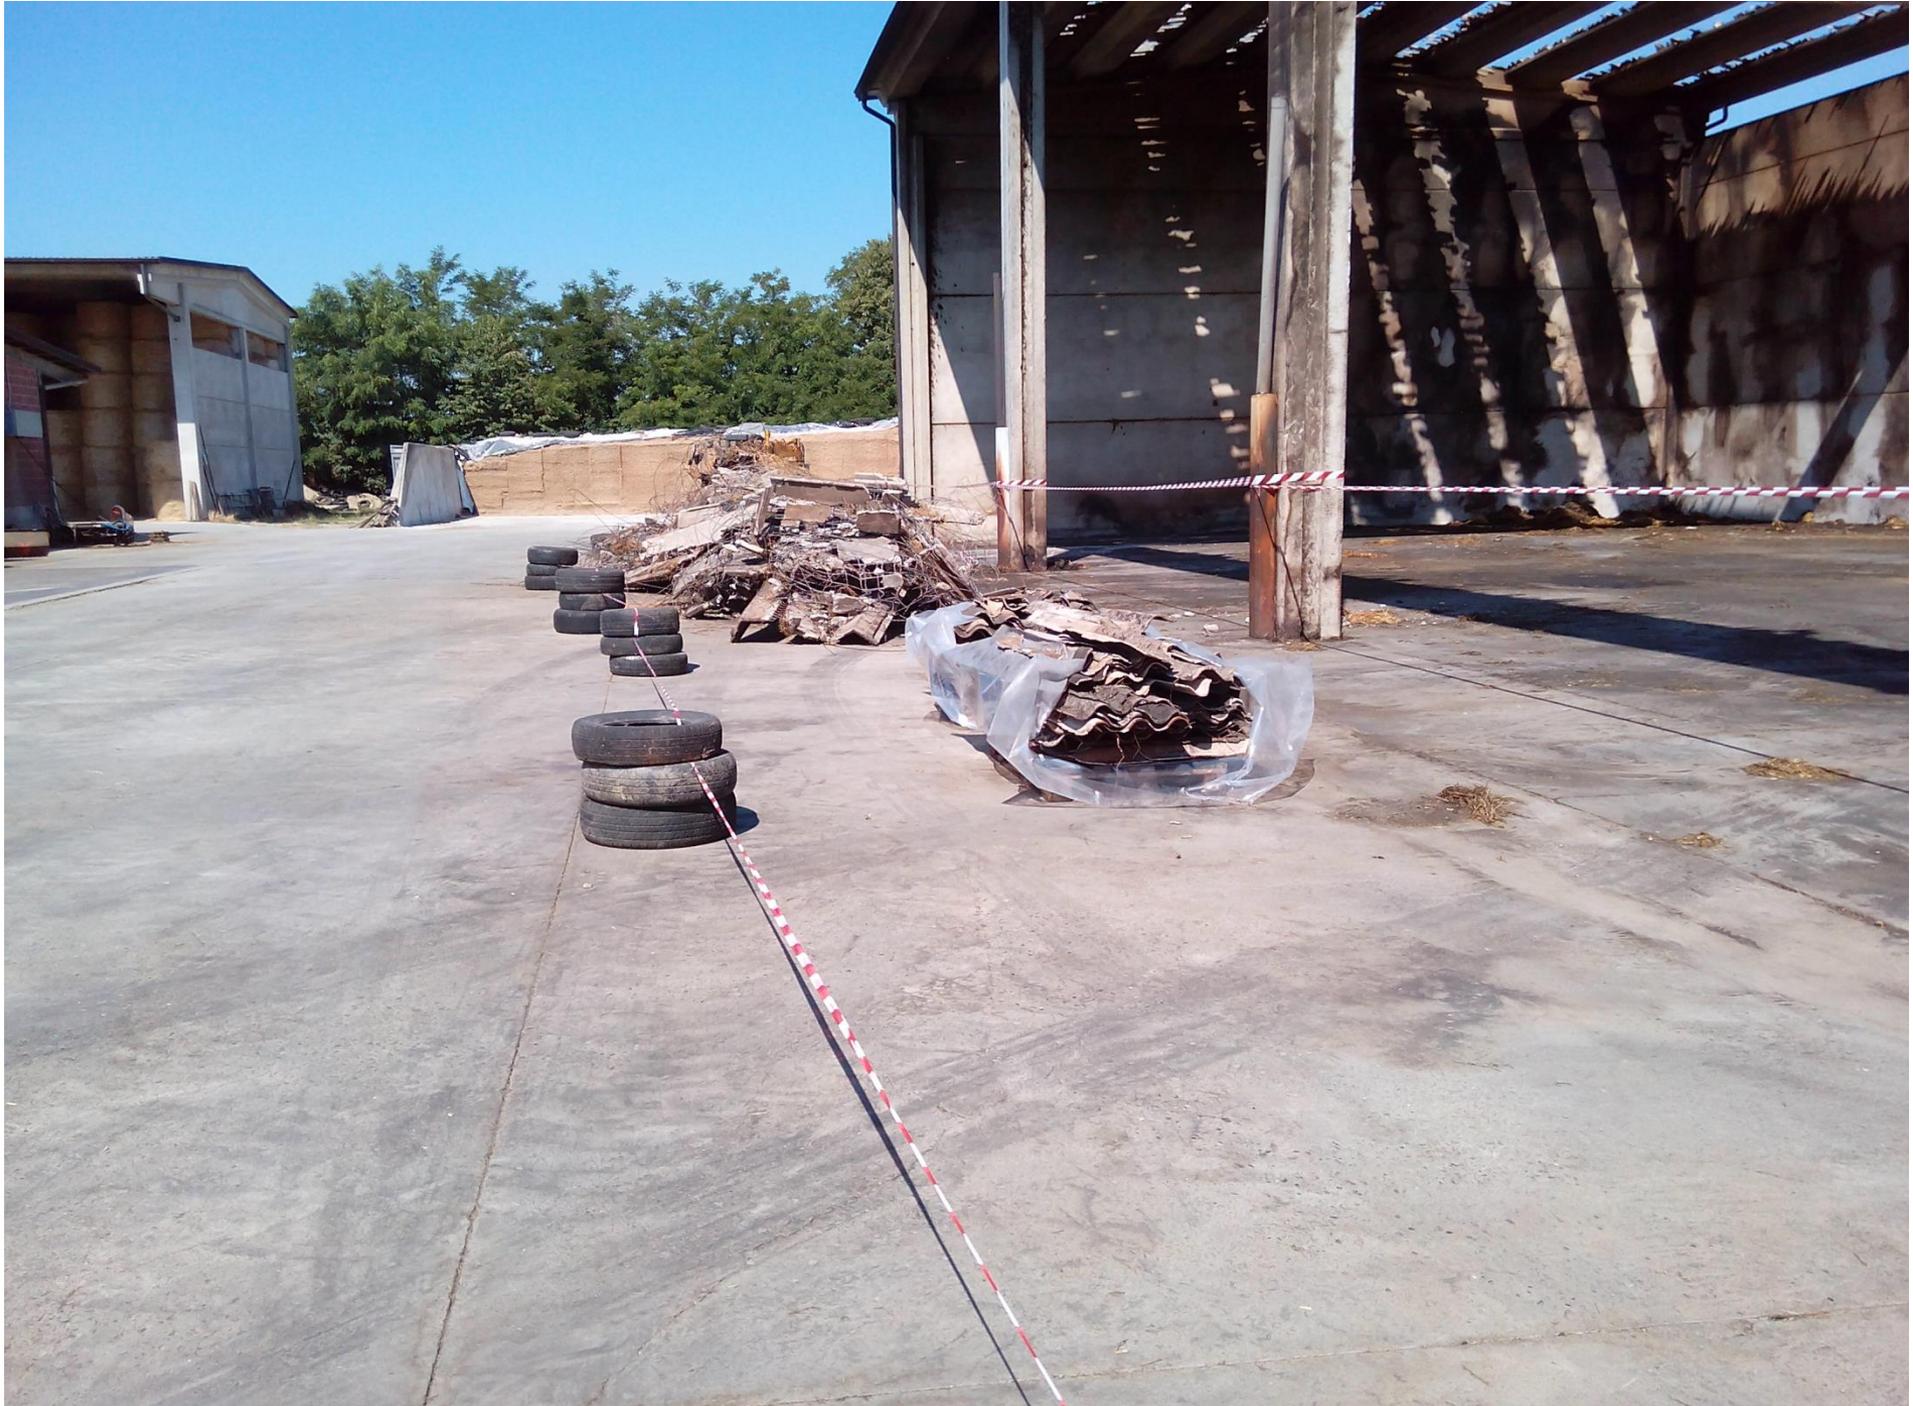
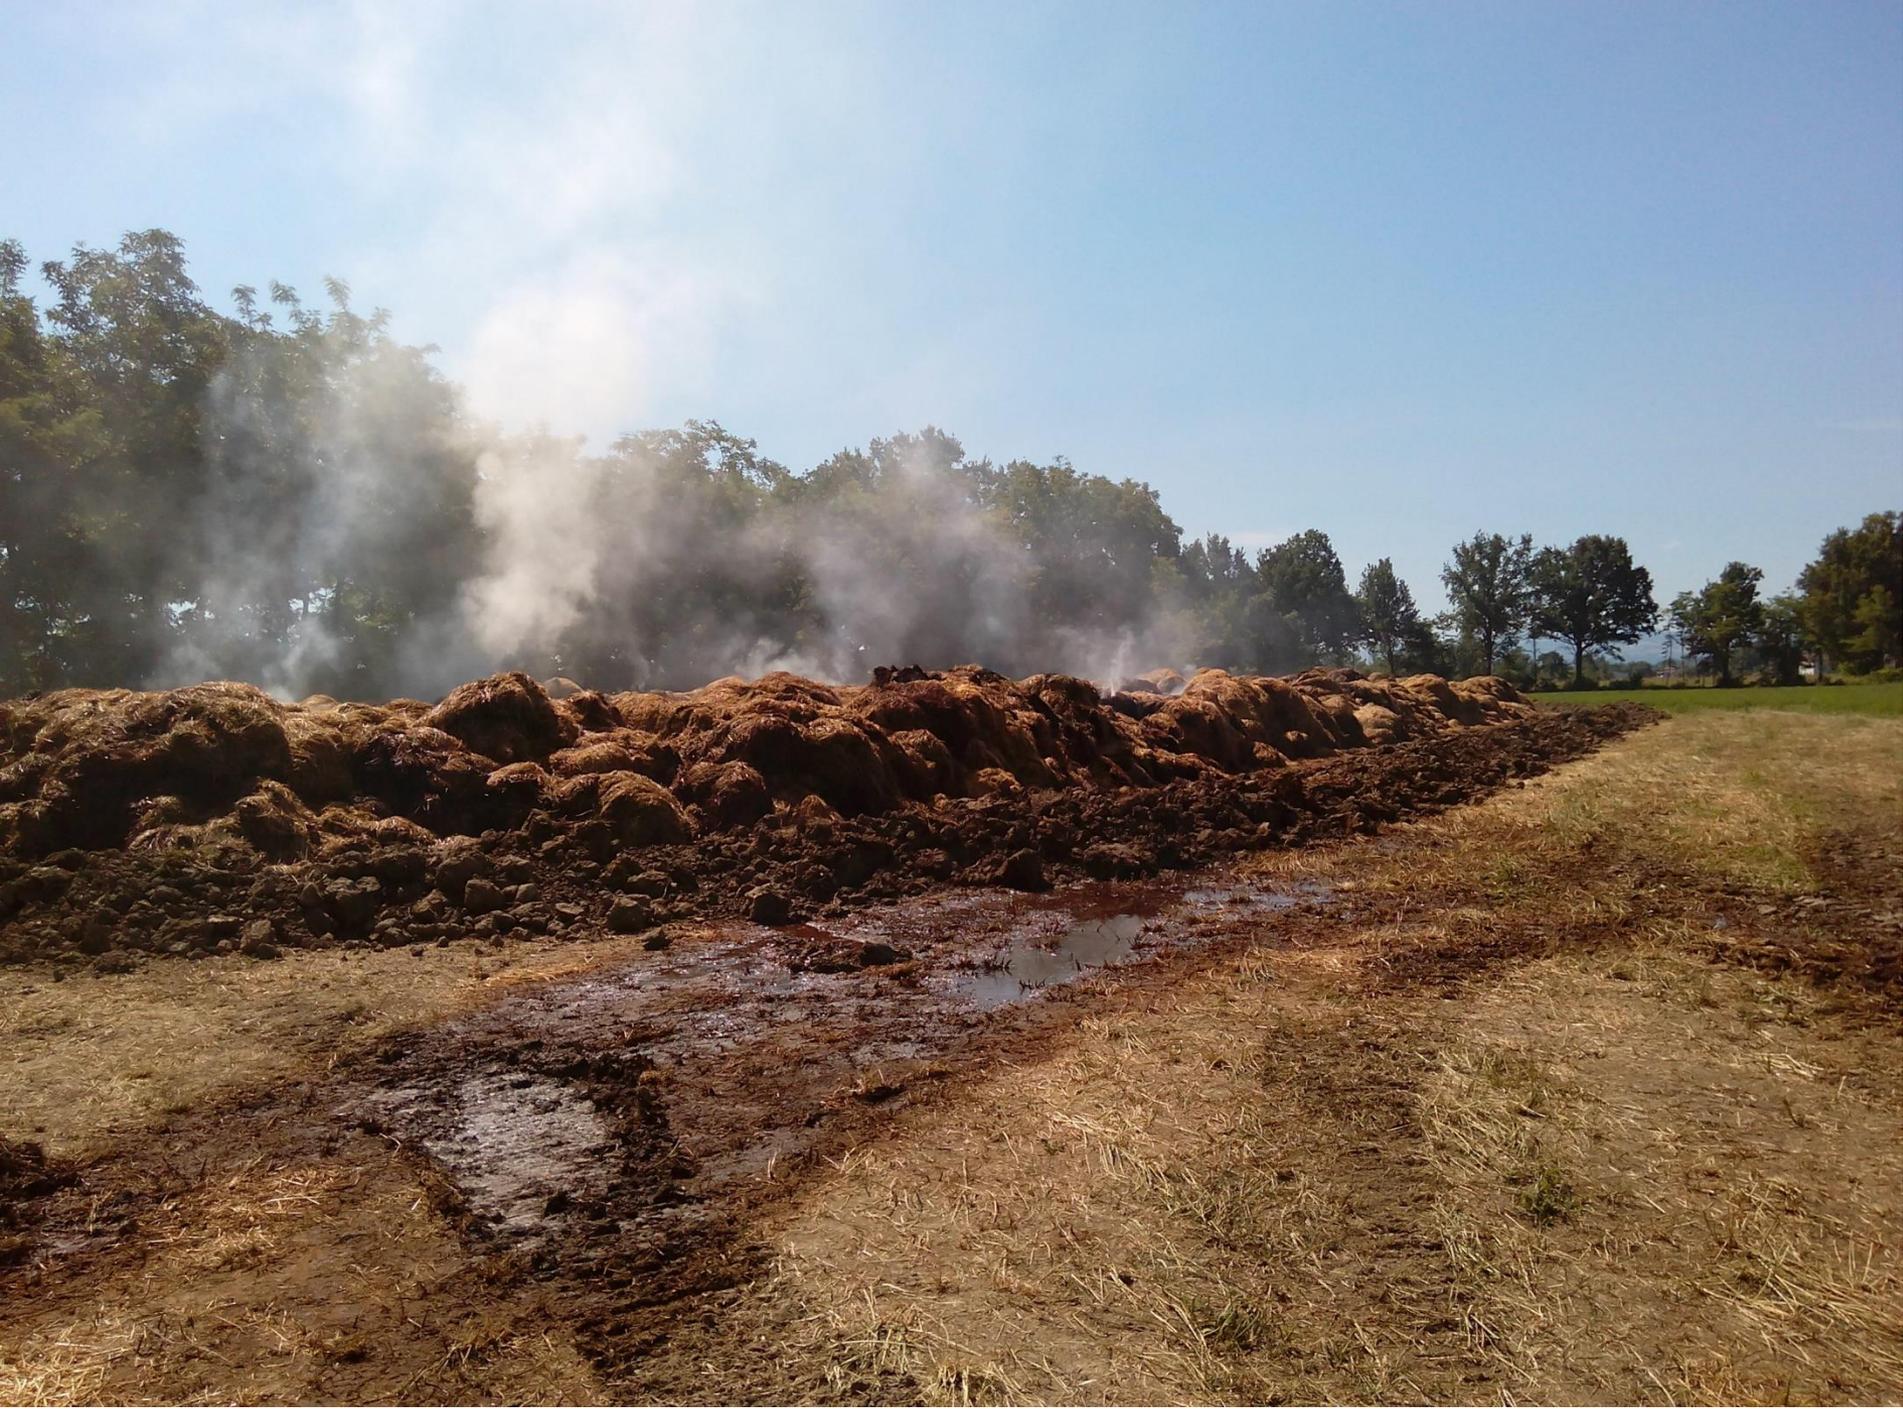
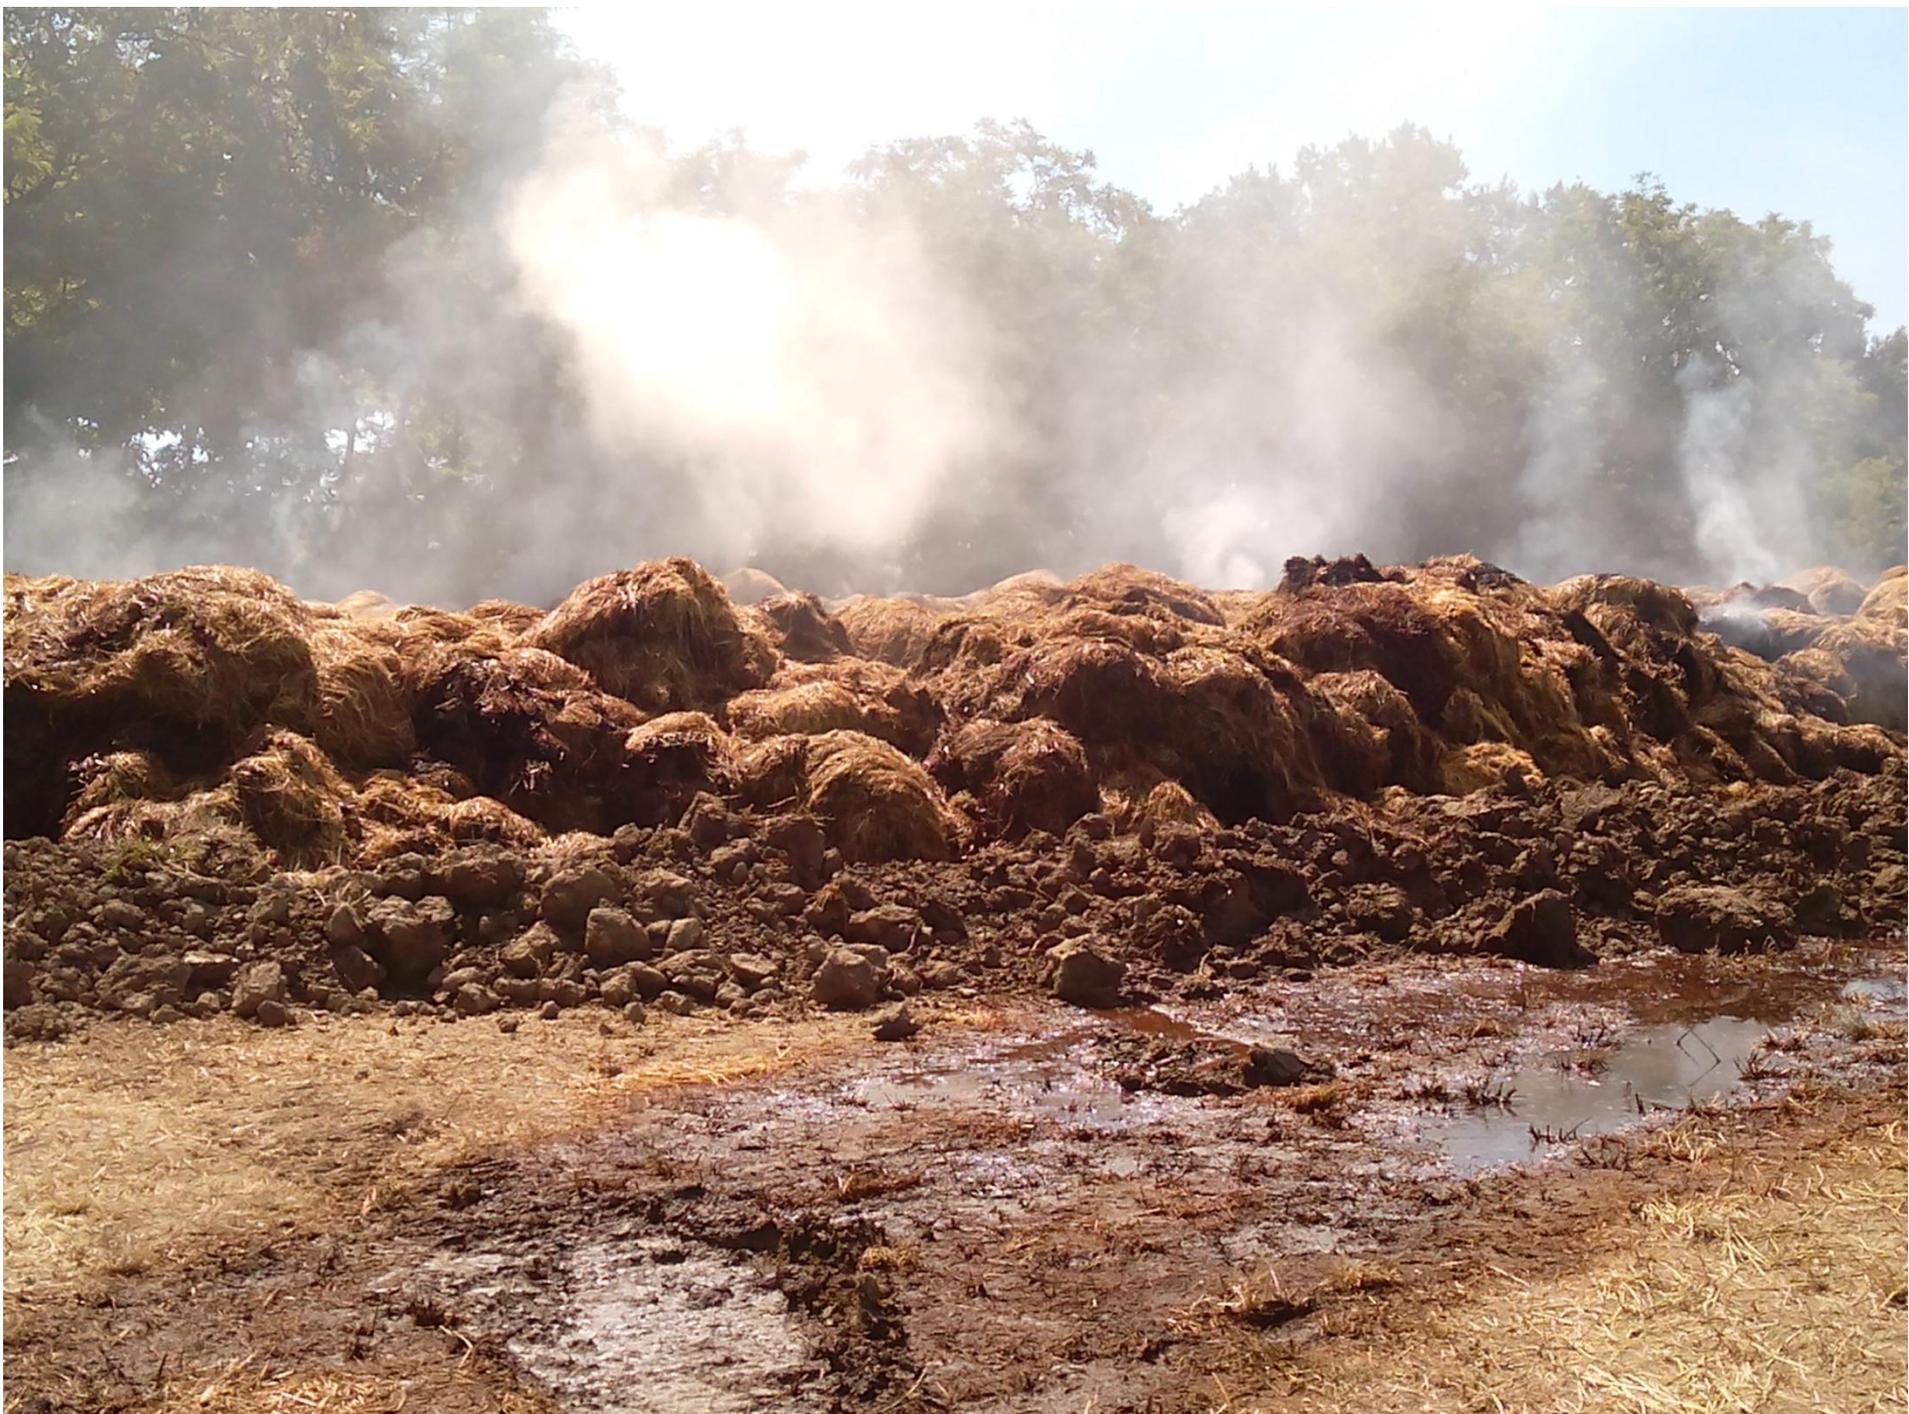
**1° caso**  
**Incendio fienile**  
**con coperture in cemento**  
**amianto**

- Il portico era, prima dell'incendio adibito a stoccaggio di numerose **rotoballe di fieno** (6000q.li a secco)
- **Vicinanza a casa abitata** dal committente e **case limitrofe**
- Stagionalità: estate con clima **secco e ventoso**
- Vicinanza a **strada pubblica e paese**

- Attendere che i **VVFF** avessero **concluso l'intervento**
- **Effettuare sopralluogo** per valutare la situazione
- **Fornire informazioni adeguate** al committente
- **Porre delimitazione e divieto accesso nell'area interessata** fino al termine dei lavori
- **Richiesta di verifica staticità** della struttura lesionata prima dell'intervento di messa in sicurezza/bonifica
- Richiesta di **ditta specializzata per effettuare «la messa in sicurezza»** compreso pulizie a umido e aspirazione delle zone in cemento
- **Effettuare controllo visivo delle aree «bonificate»**
- Prelievo di **acqua di percolazione** dai cumuli di fieno bruciato (**ARPAe**)
- **Classificazione del rifiuto** per corretto smaltimento (**ARPAe**)
