**Il miglioramento delle attività di vigilanza e controllo nei cantieri edili  
con attività di bonifica di Materiali Contendenti Amianto  
in matrice compatta**

## **Presentazione di tre casi:**

- **Incendio** di fienile
- **Incendio/esplosione** di capannone
- **Crollo** di capannone

**A cura di Alessandra Pompini e Anna Bosi  
UO PSAL-Dipartimento Sanità Pubblica  
AUSL di Piacenza**

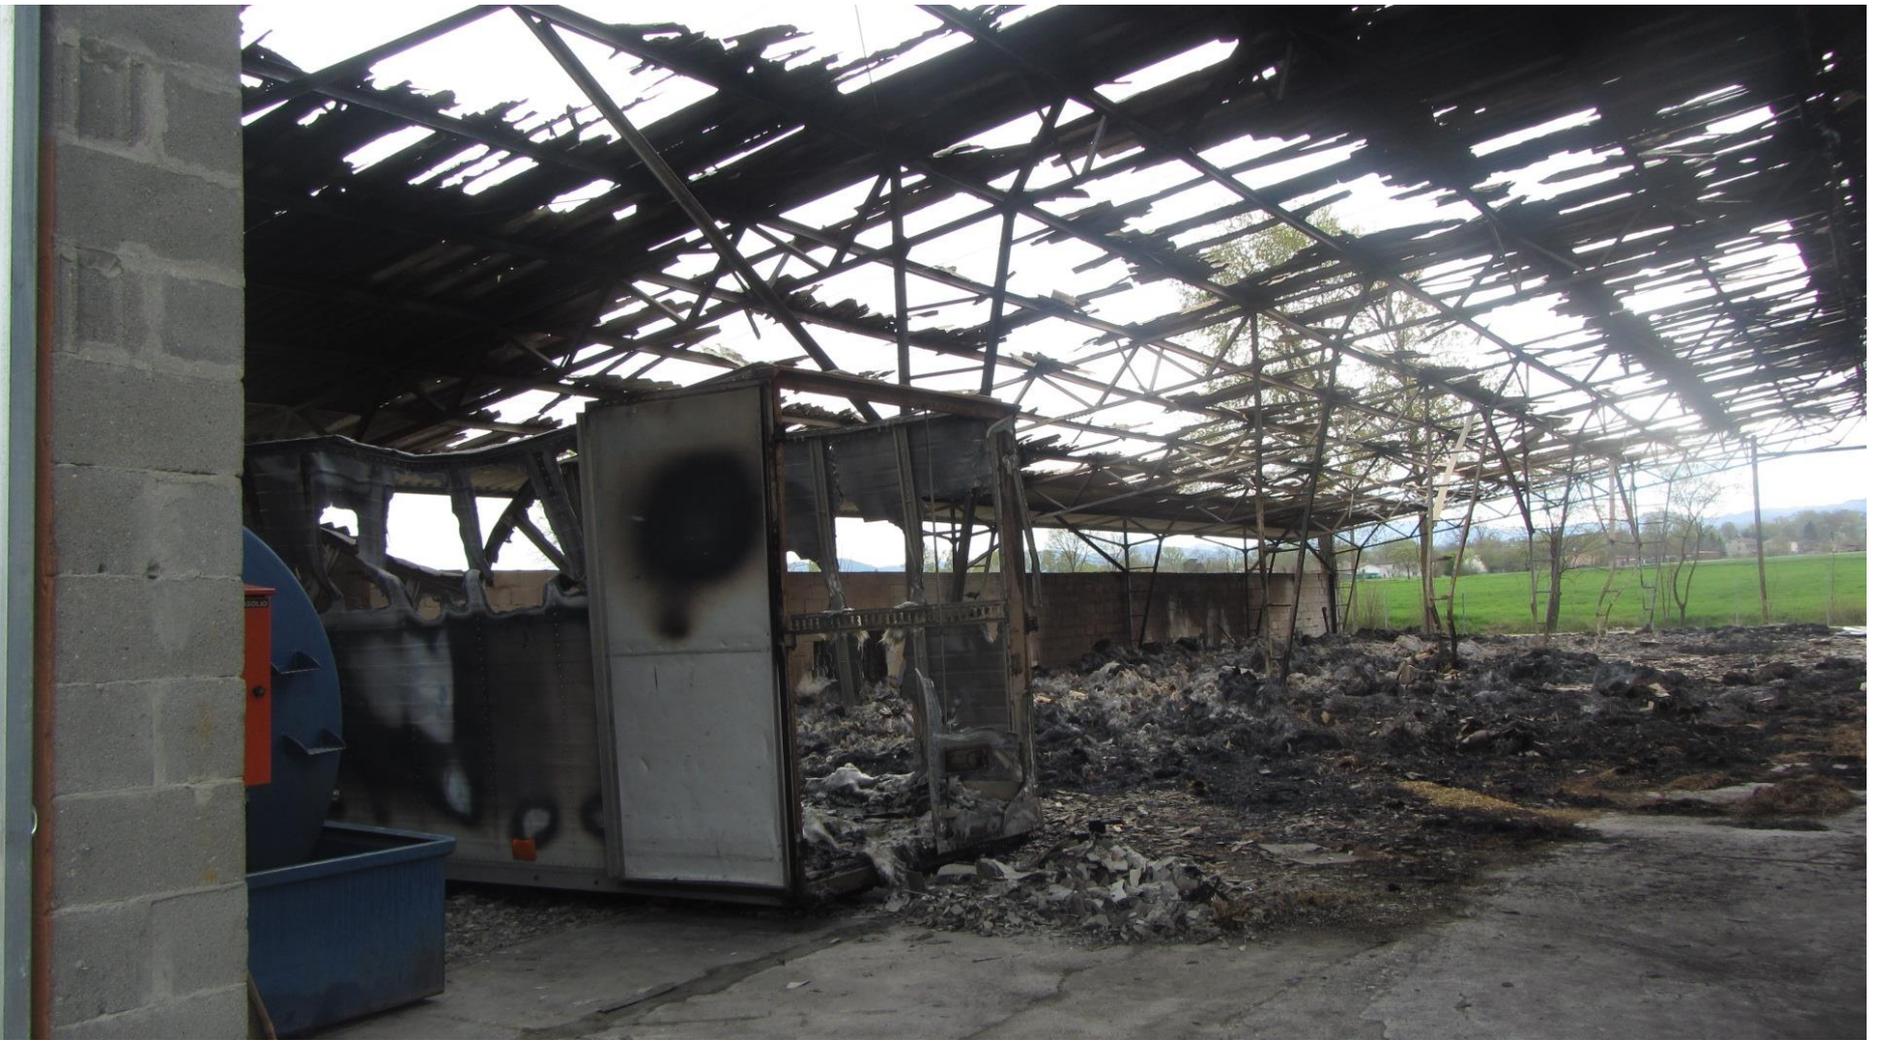
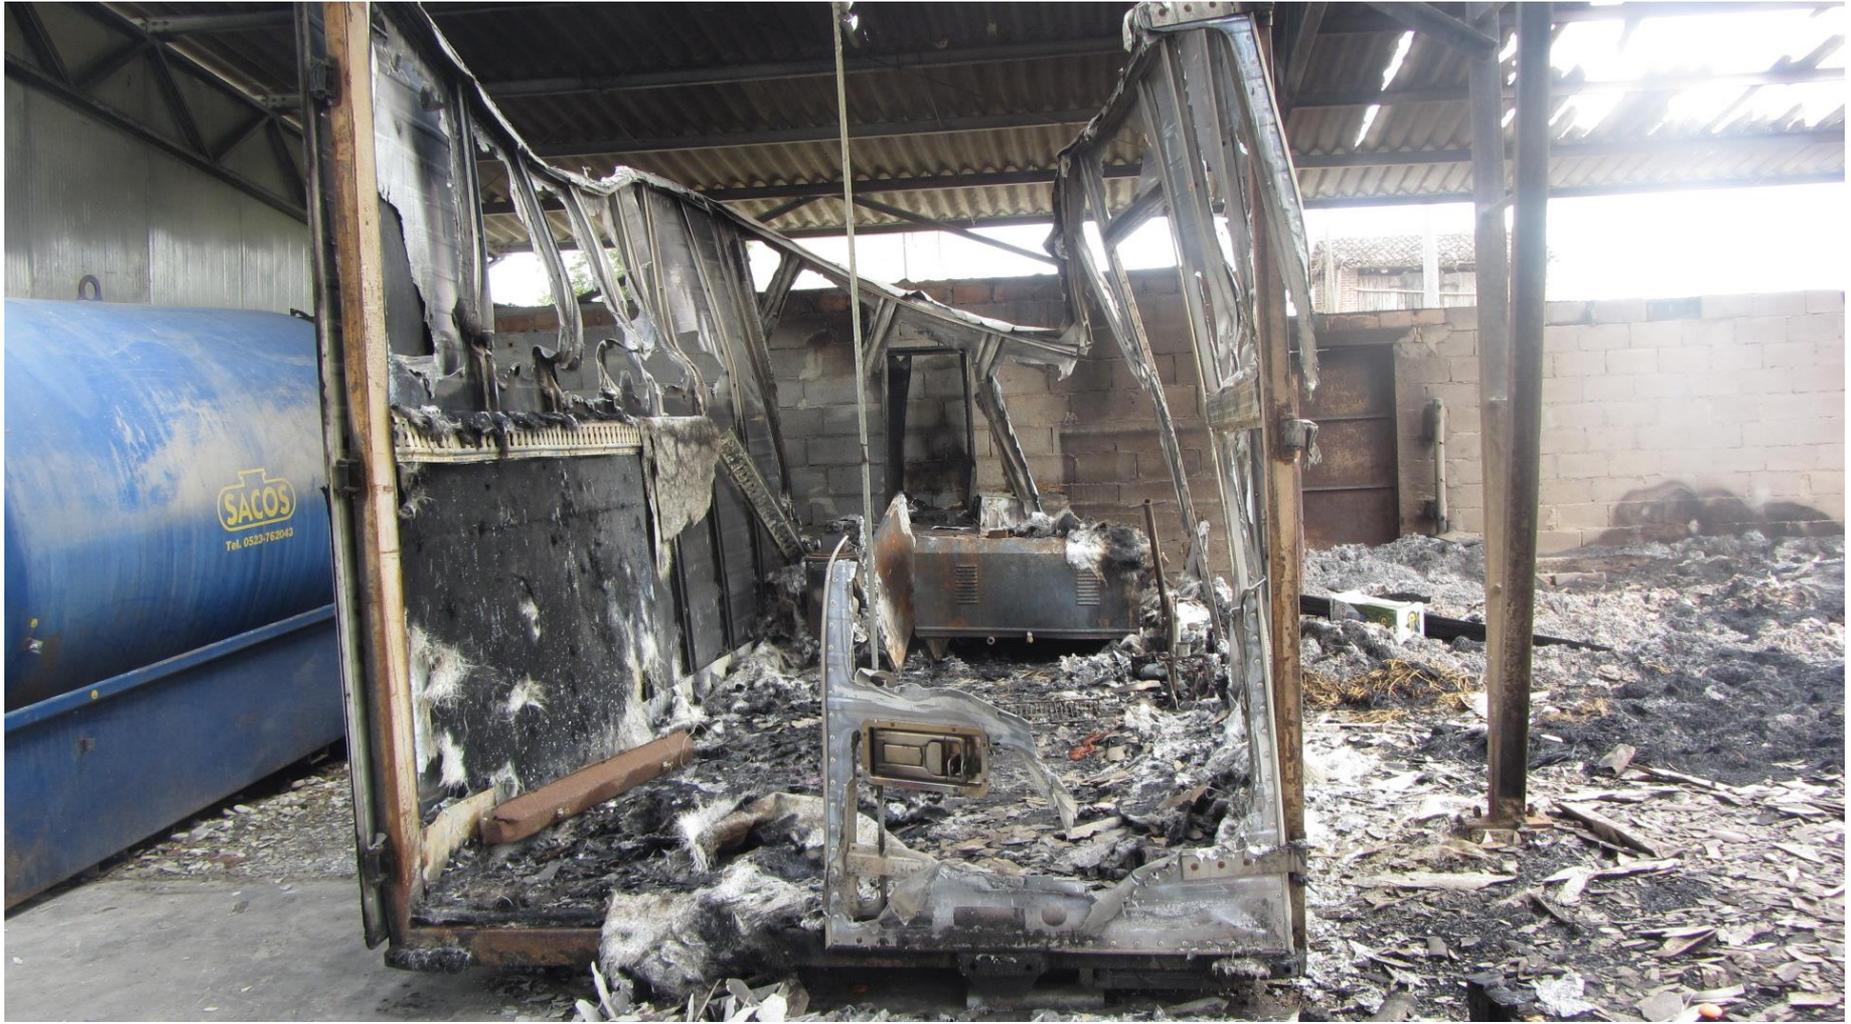
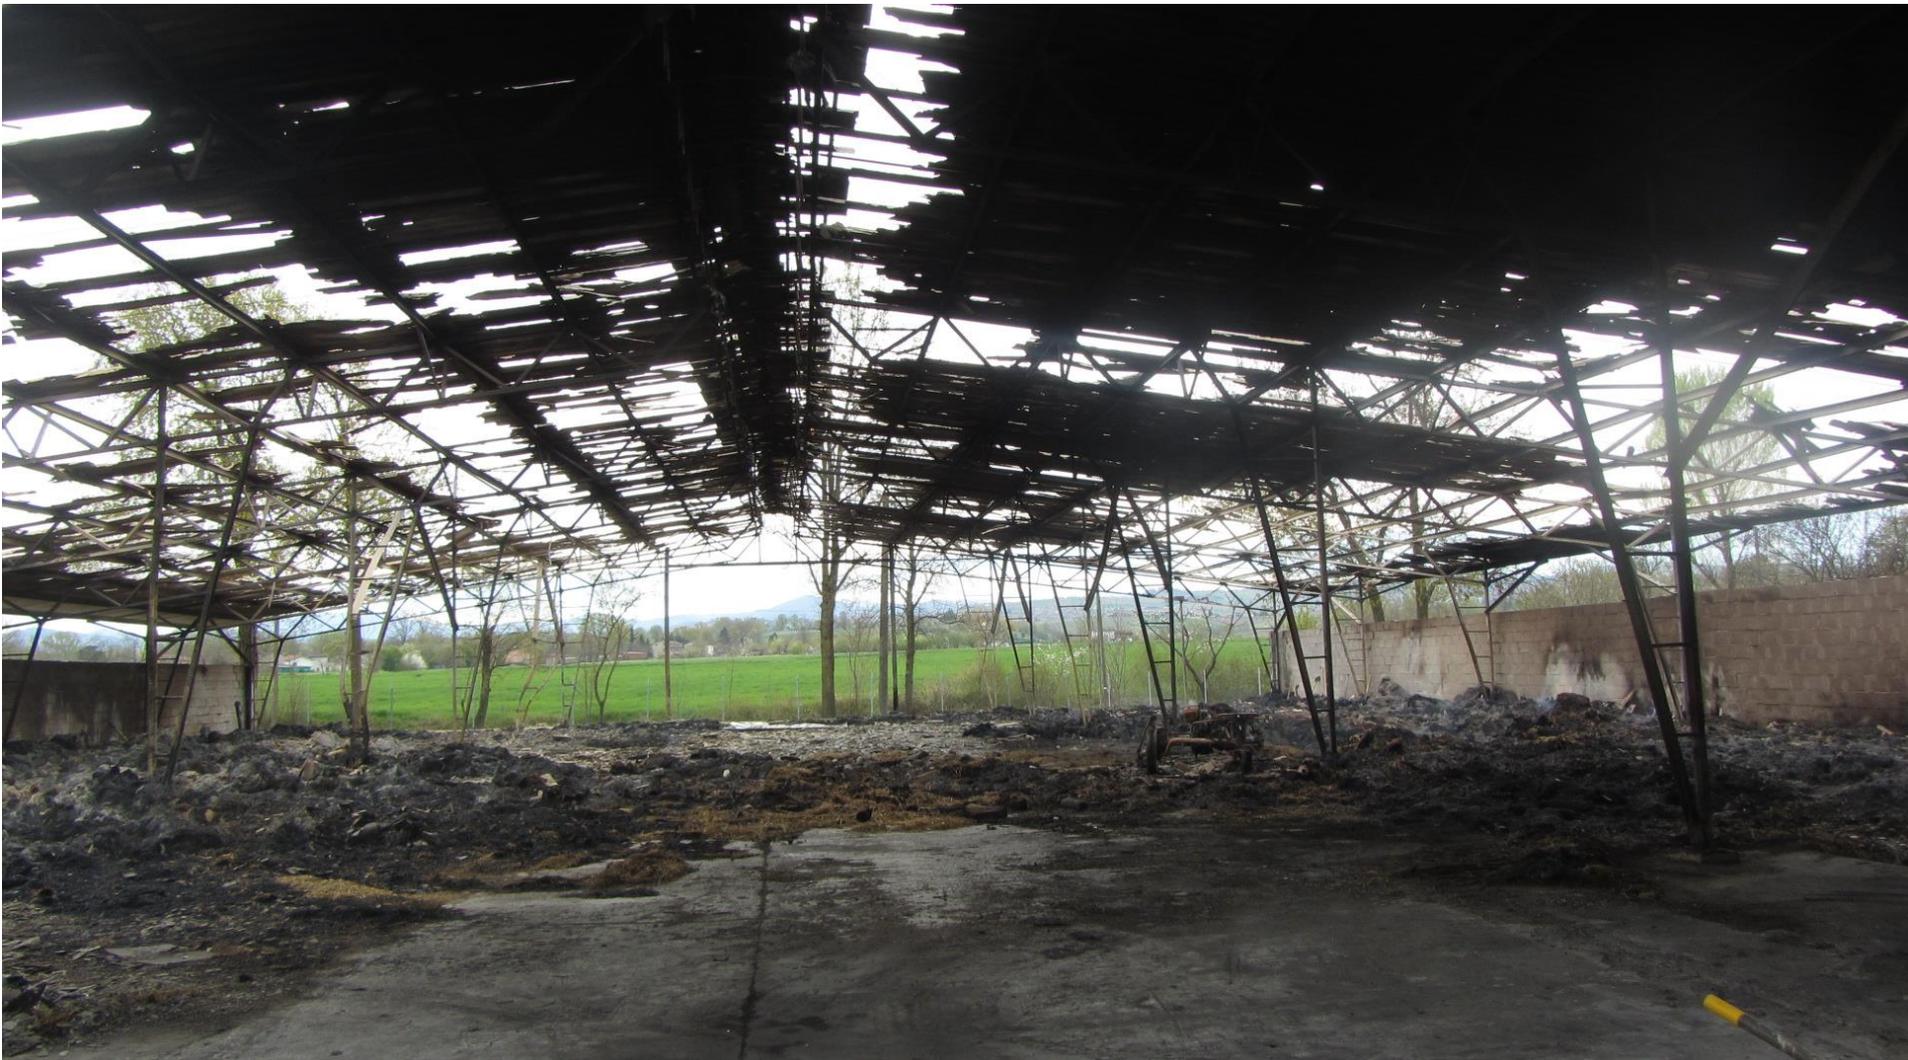
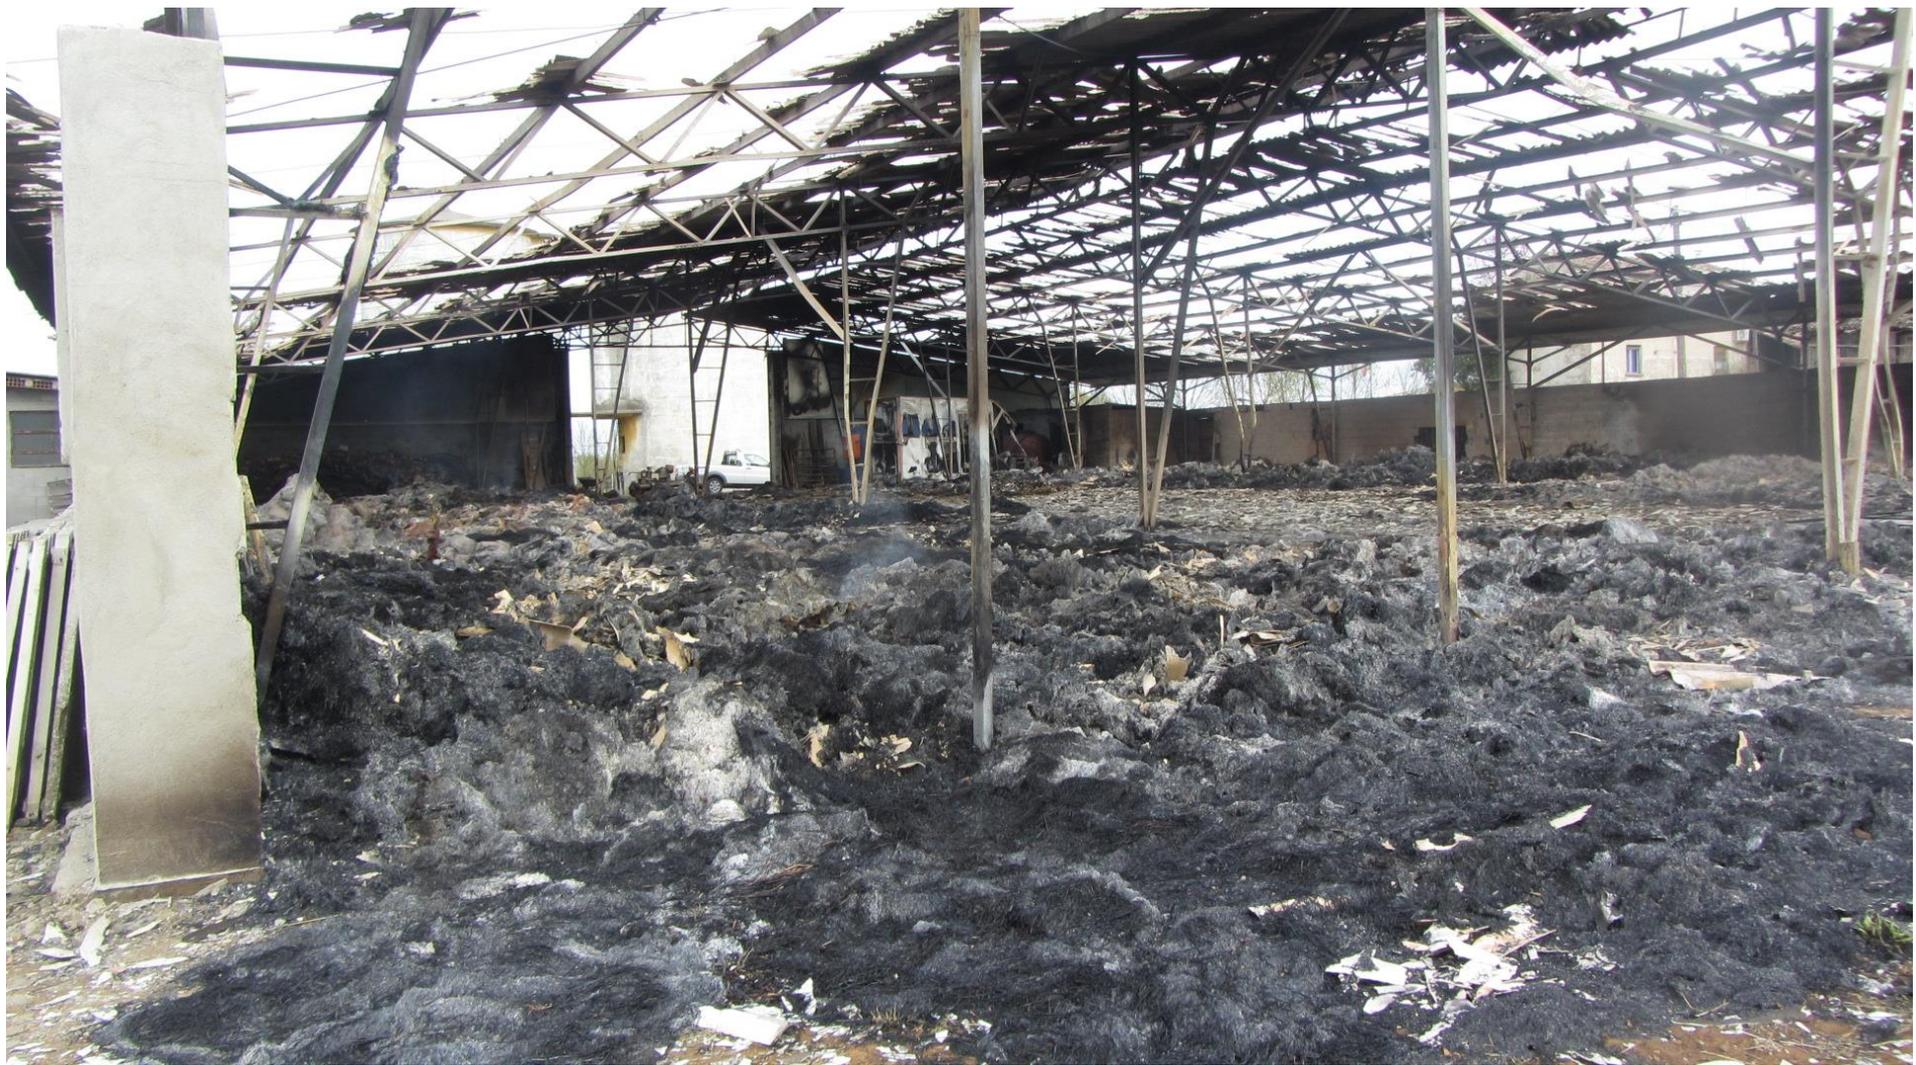
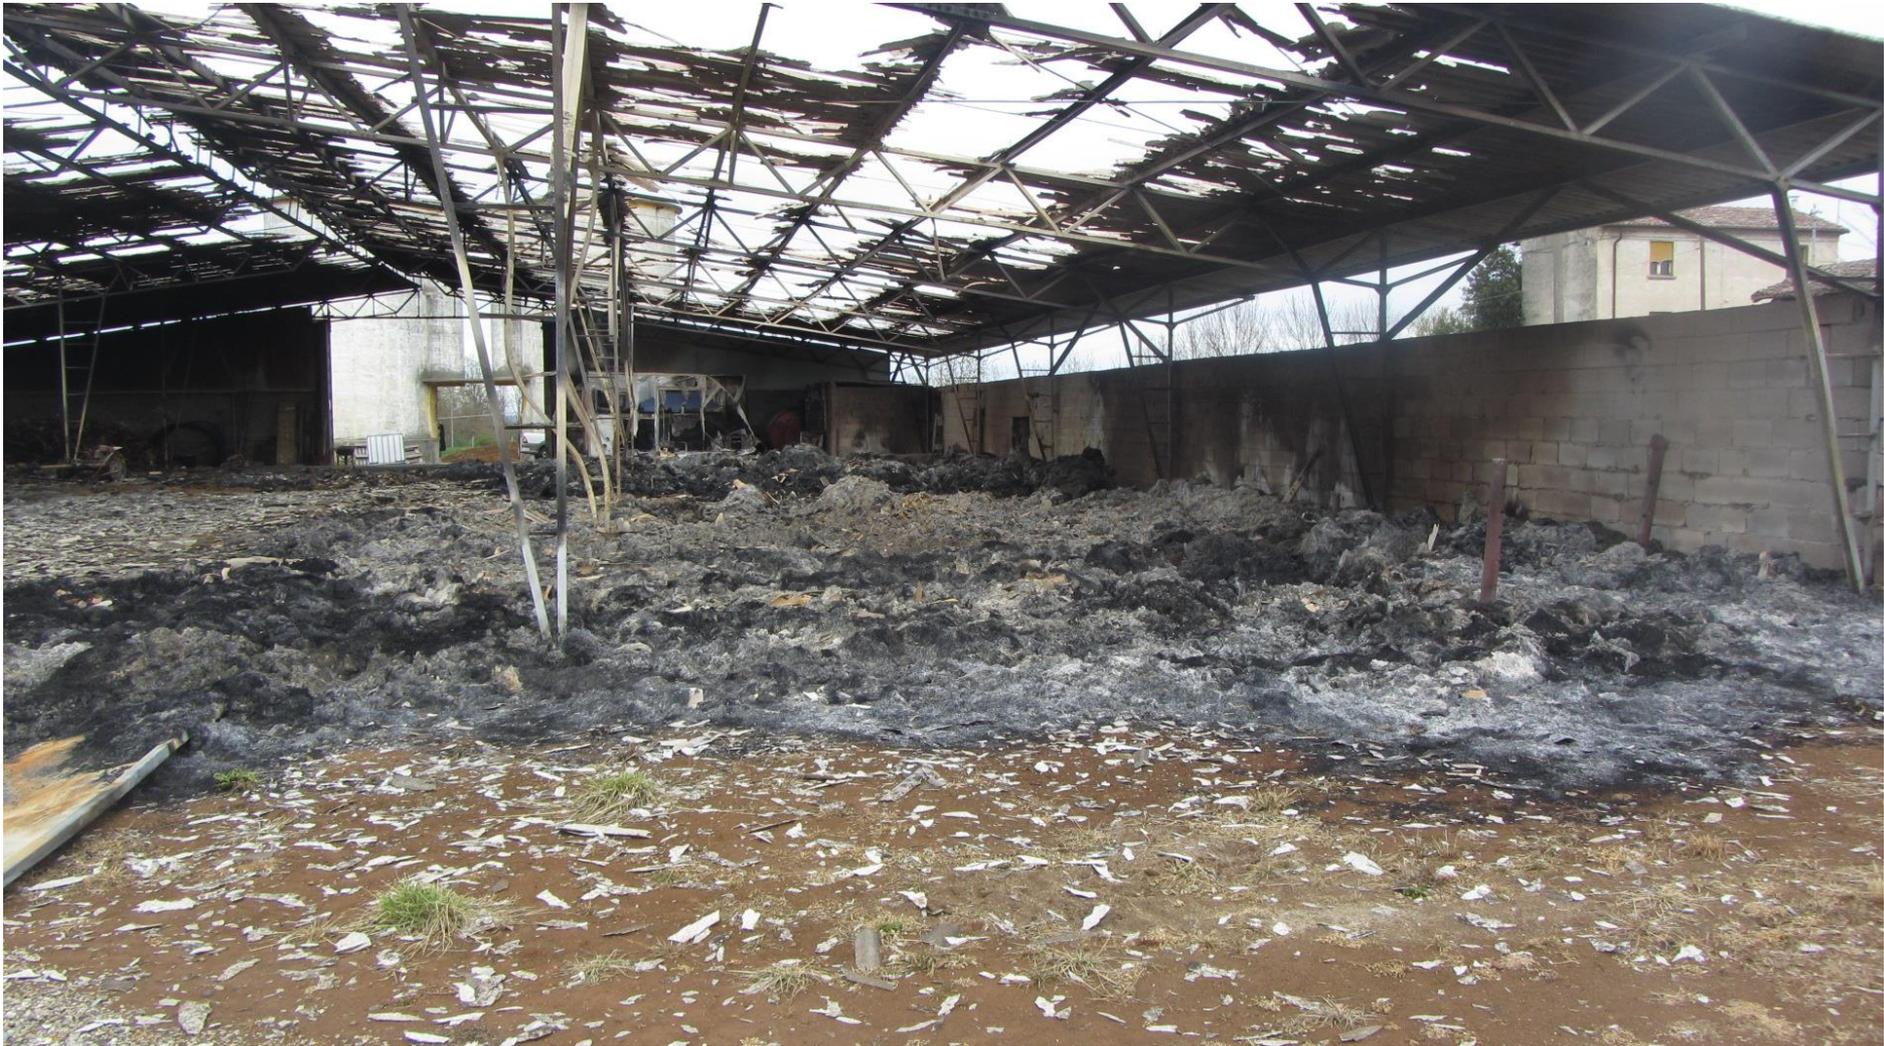
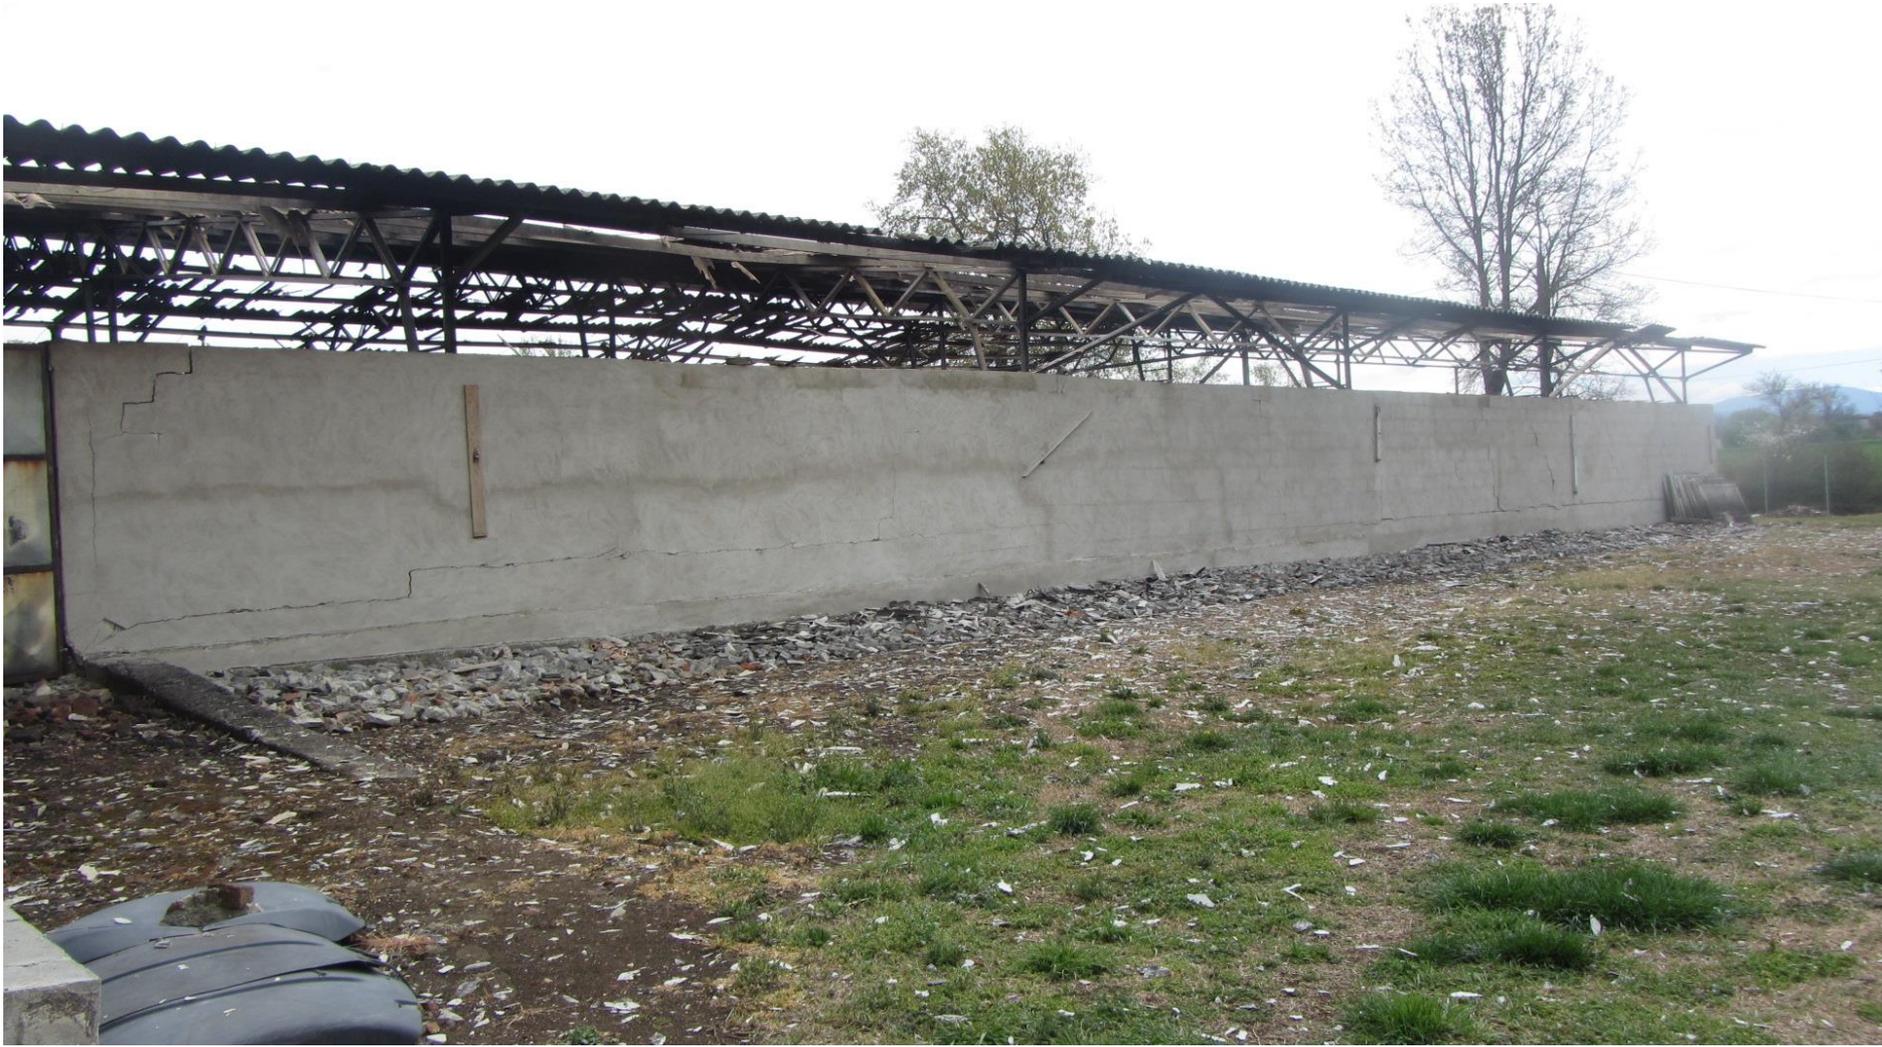
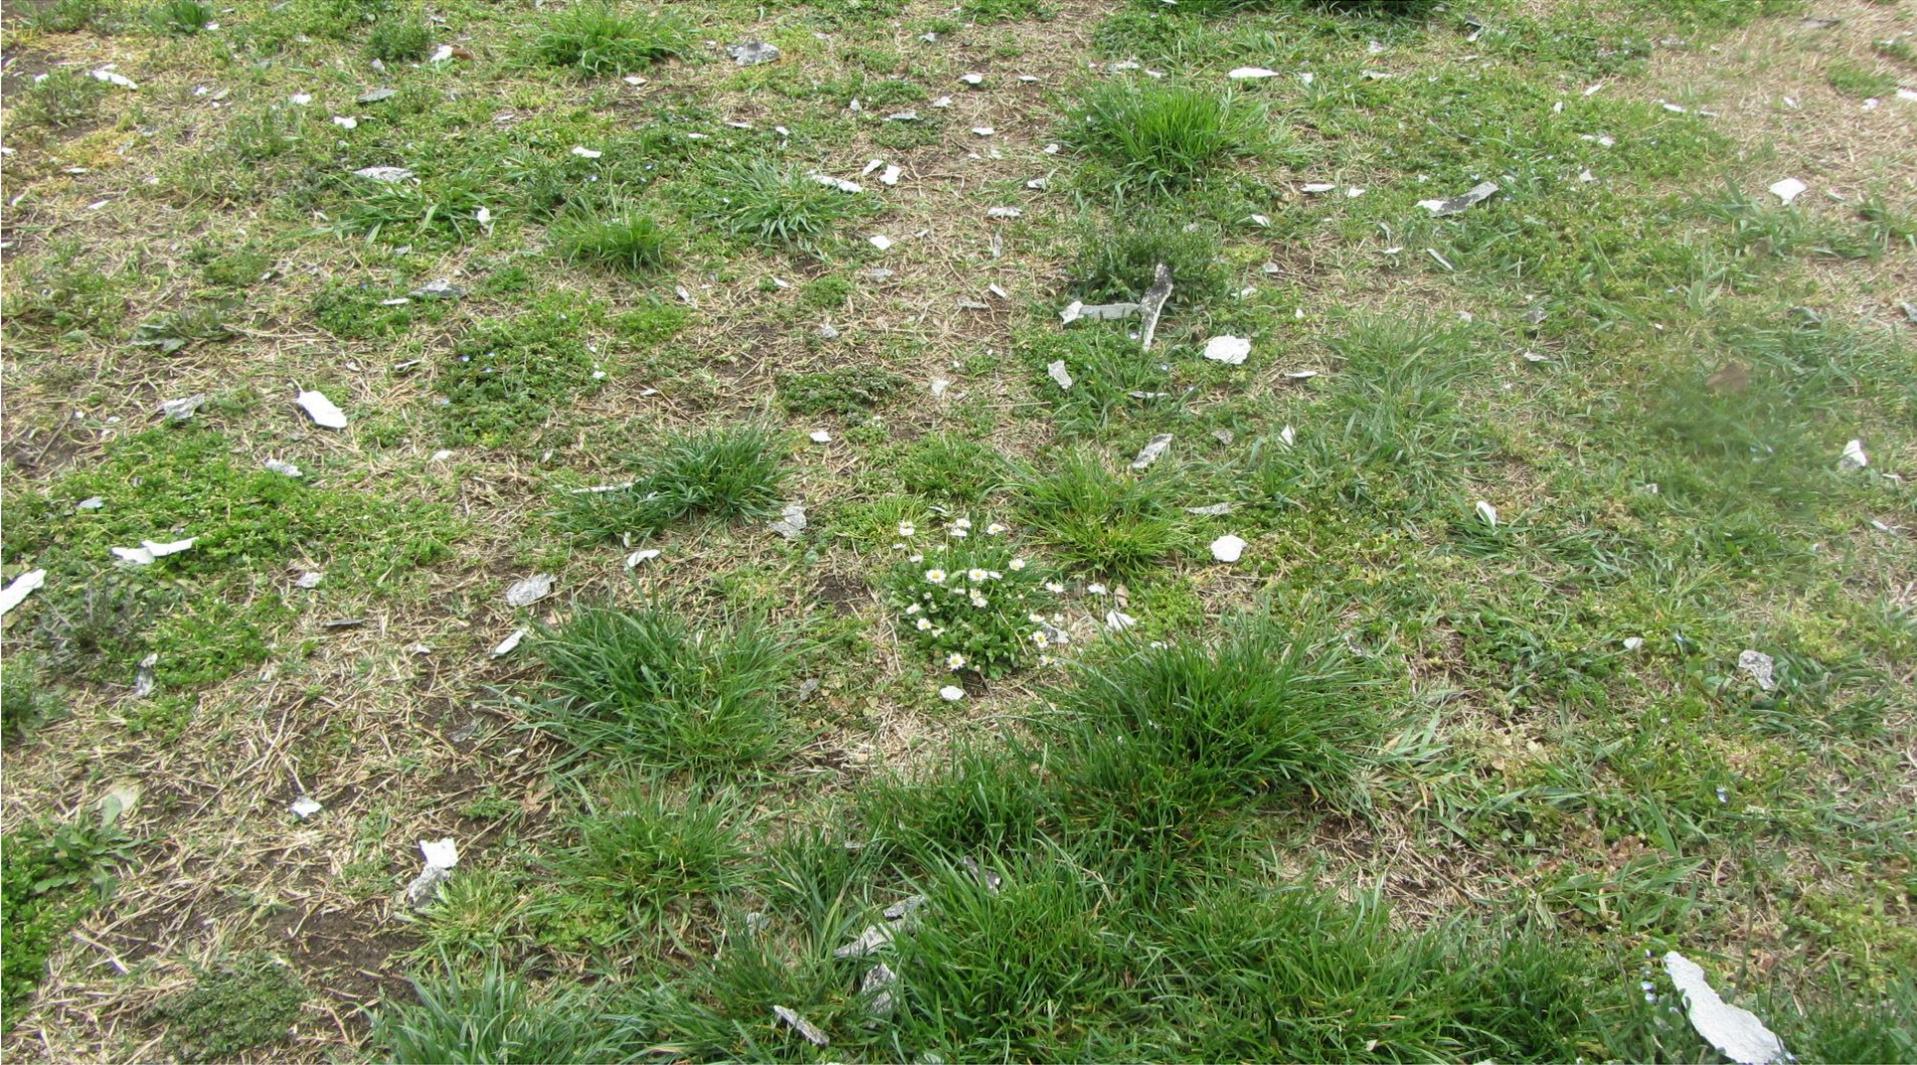
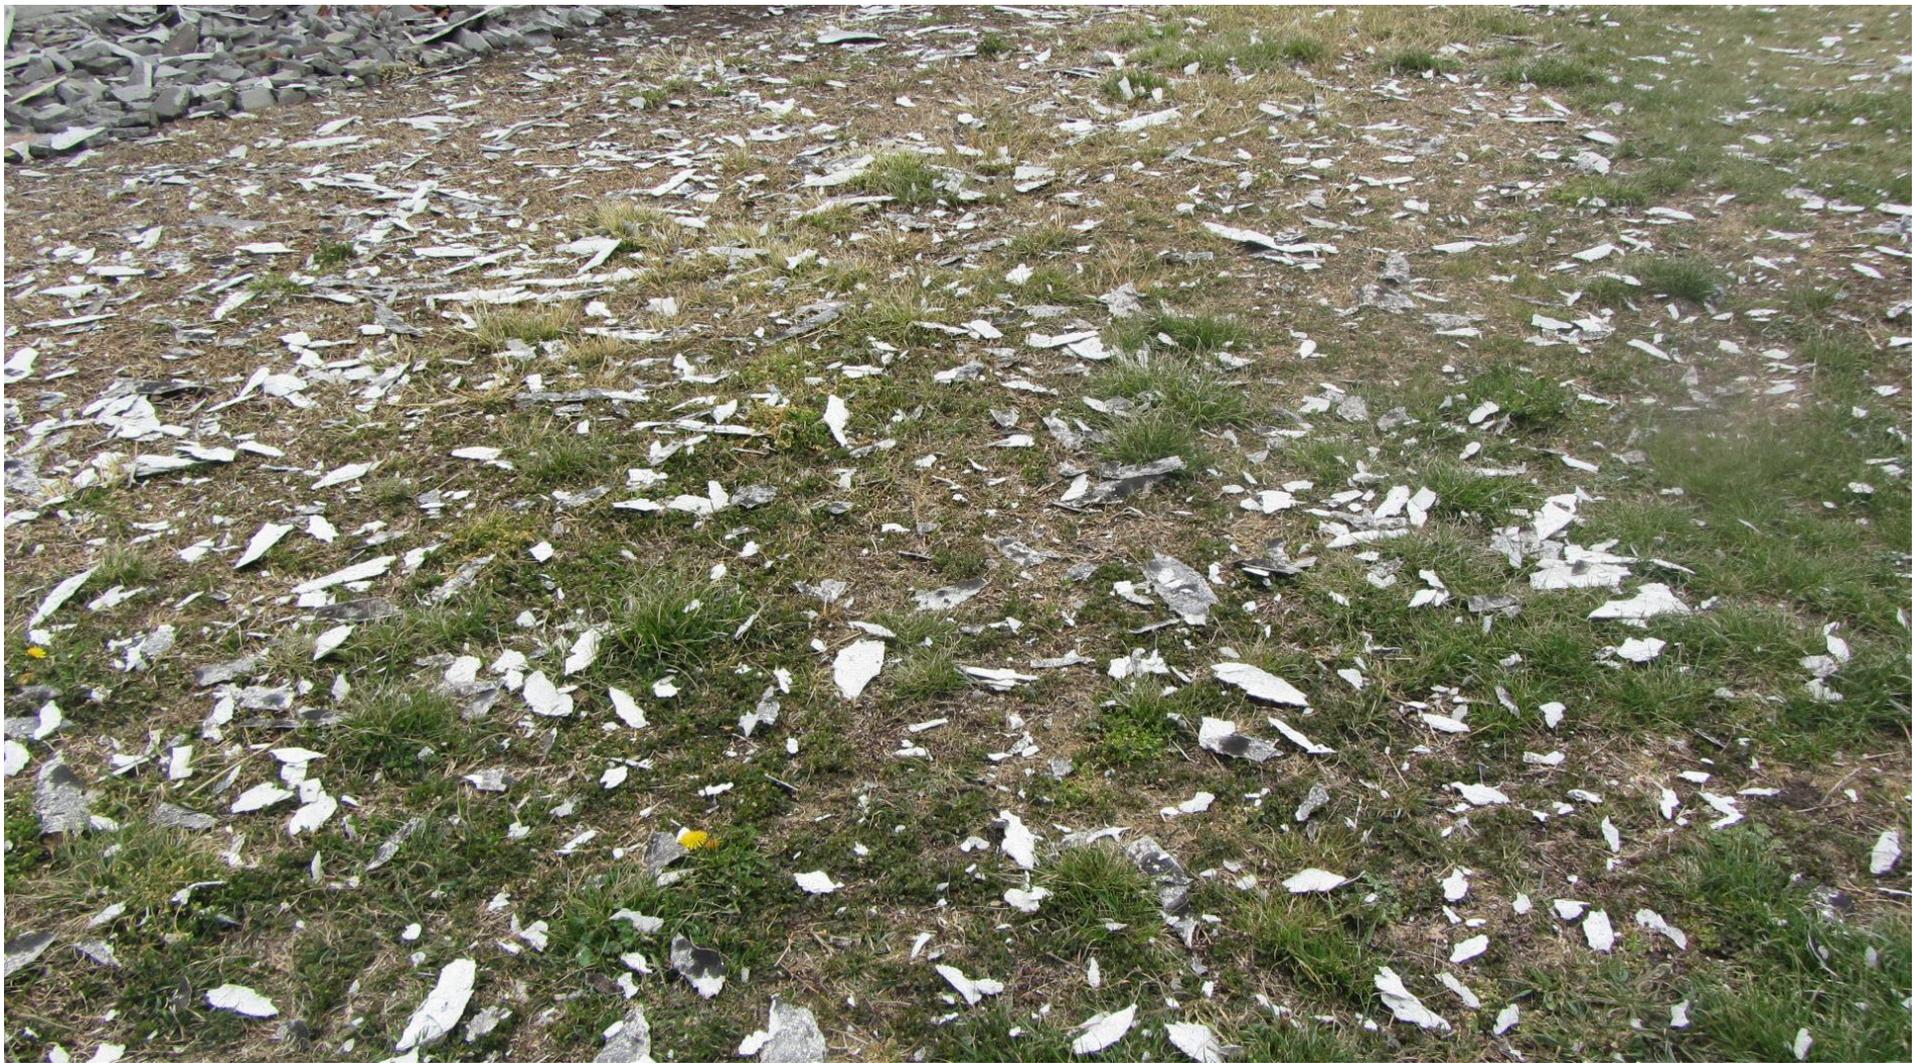
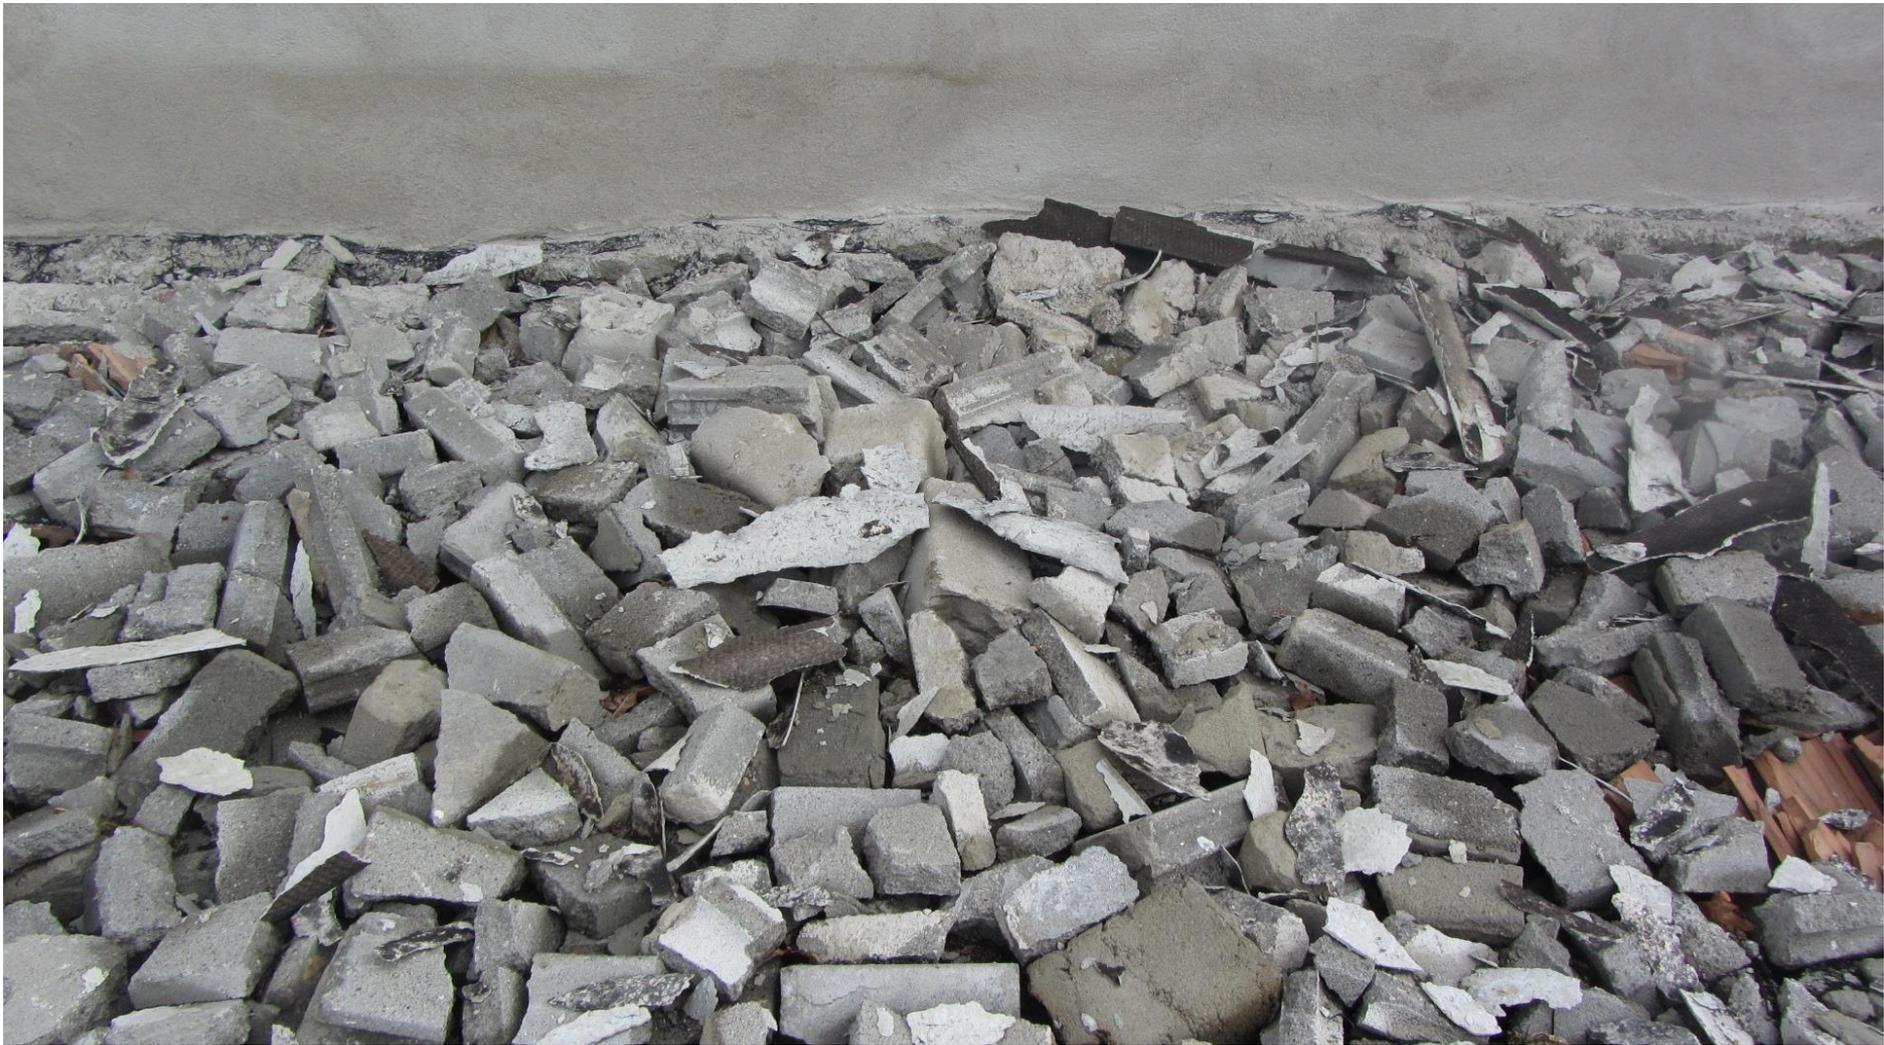
**Incendio /esplosione in  
un capannone agricolo  
con coperture in  
cemento amianto**

- Sotto il portico era presente del **combustibile** che probabilmente ha provocato **un'esplosione**
- **Vicinanza a maneggio e a campi coltivati**
- Stagionalità: primavera con **clima piovoso**
- **Vicinanza a strada pubblica**

- **Maggior frammentazione** del materiale
- **Assottigliamento sfridi** delle lastre
- **Ampia zona di ricaduta**
- **Le Aree interessate:** non solo quella del proprietario edificio ma anche aree **confinanti** quali **strada pubblica, campo di grano con diverso proprietario**

- **Delimitazione e divieto accesso nell'area interessata** fino al termine dei lavori
- **Sfalcio a mano** del grano, a settori, nei campi limitrofi con utilizzo di «**rastrello**»
- **Raccolta sfridi e materiale frantumato** previo **incapsulamento** idoneo nei campi limitrofi, **in riva al canale e sulla strada pubblica**
- **Asportazione di terreno** (previo accordo con **ARPAe**)
- **Aspirazione** delle zone con il **cemento come fondo**
- **Controllo visivo delle aree «bonificate»** e di quelle **limitrofe**
- **Prelievo** per stabilire il **livello di contaminazione** del terreno (**ARPAe**) e per **classificare** rifiuto
