**Il miglioramento delle attività di vigilanza e controllo nei cantieri edili  
con attività di bonifica di Materiali Contendenti Amianto  
in matrice compatta**

## **Presentazione di tre casi:**

- **Incendio** di fienile
- **Incendio/esplosione** di capannone
- **Crollo** di capannone

**A cura di Alessandra Pompini e Anna Bosi  
UO PSAL-Dipartimento Sanità Pubblica  
AUSL di Piacenza**

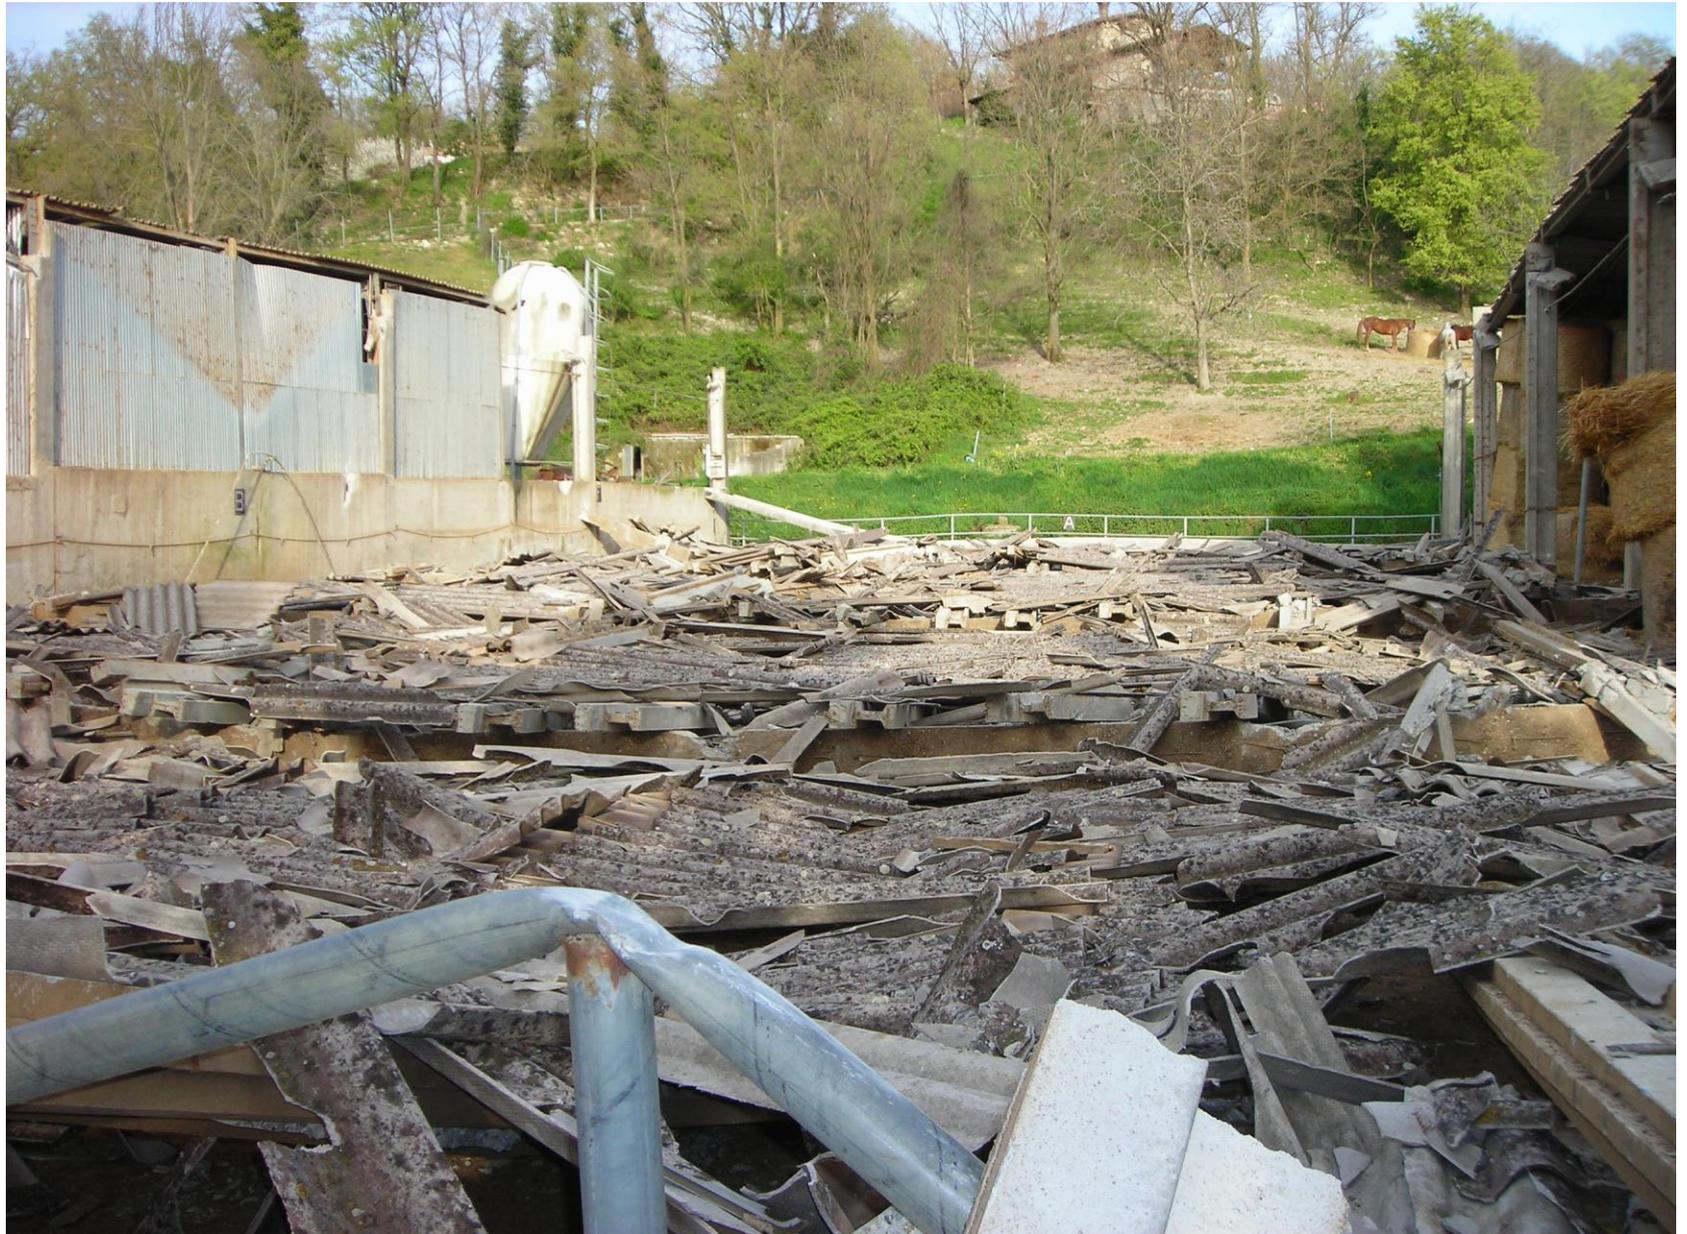
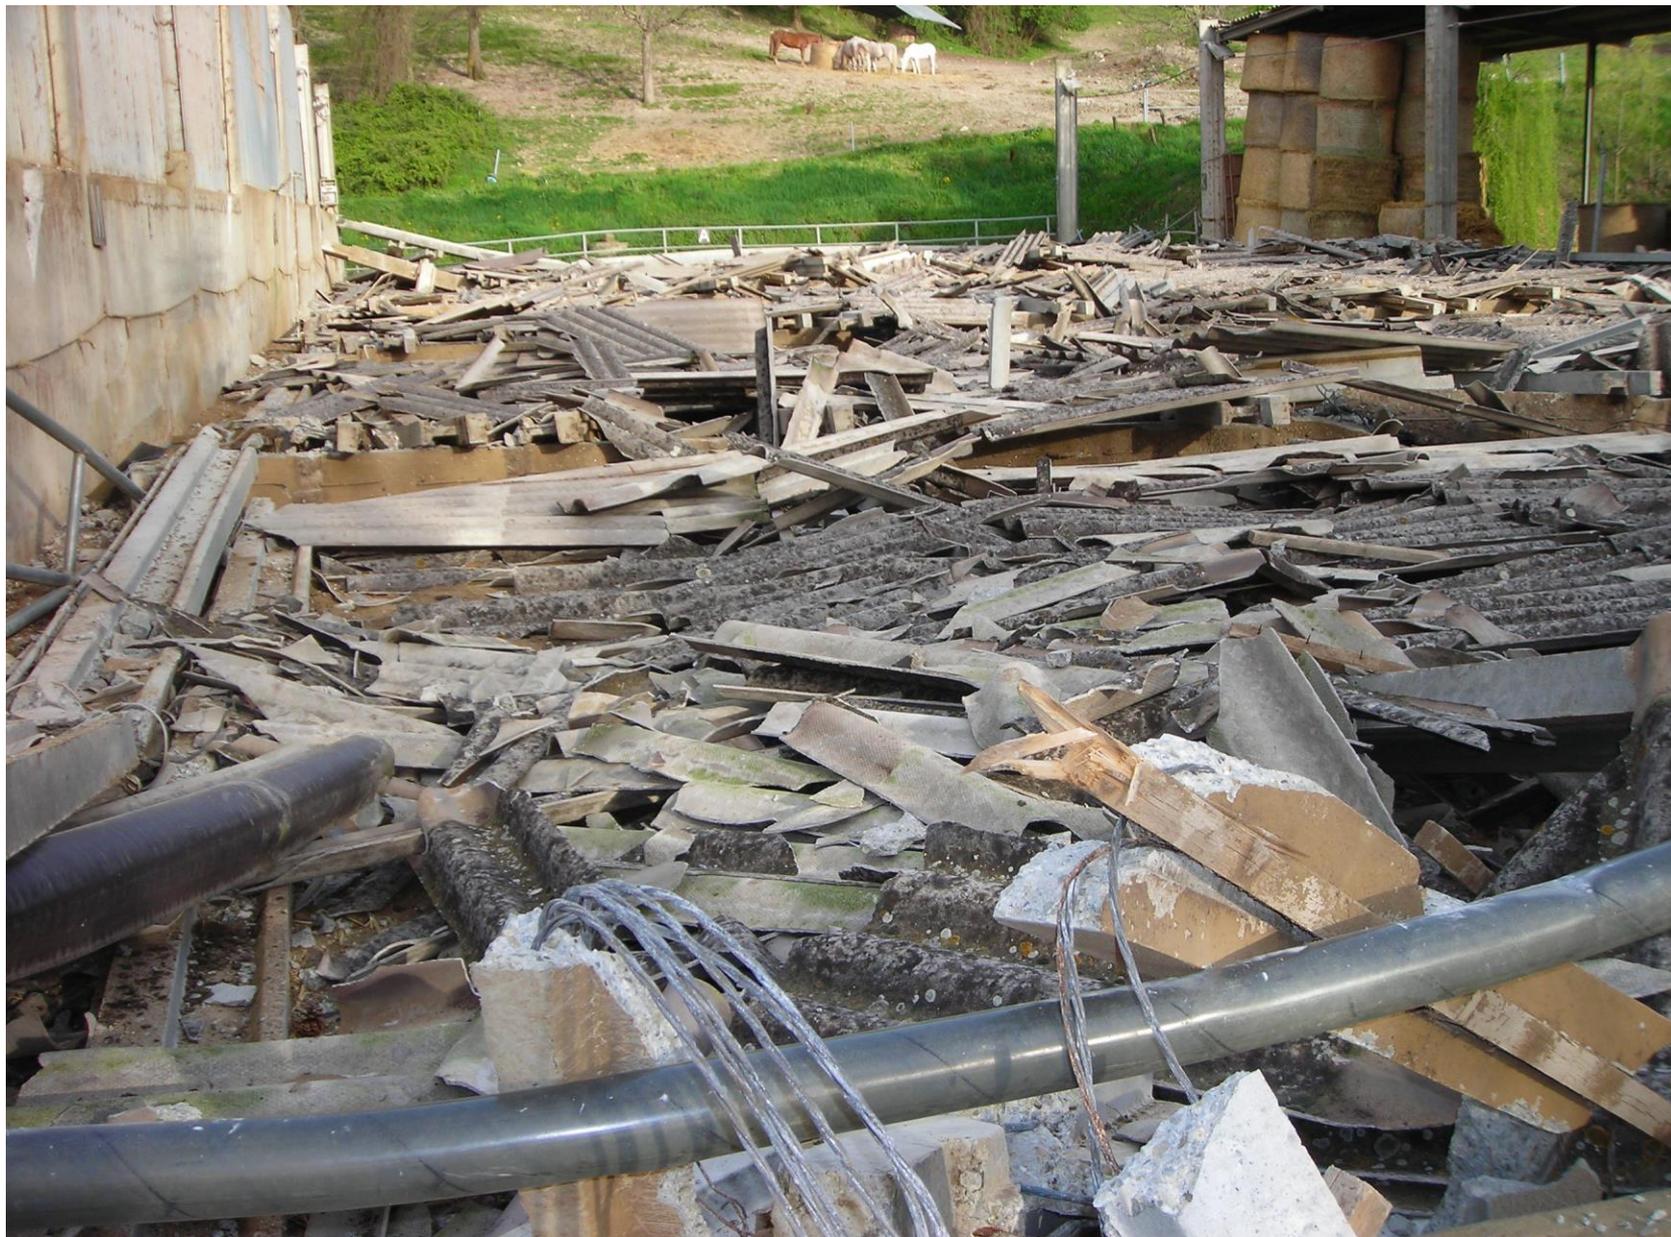
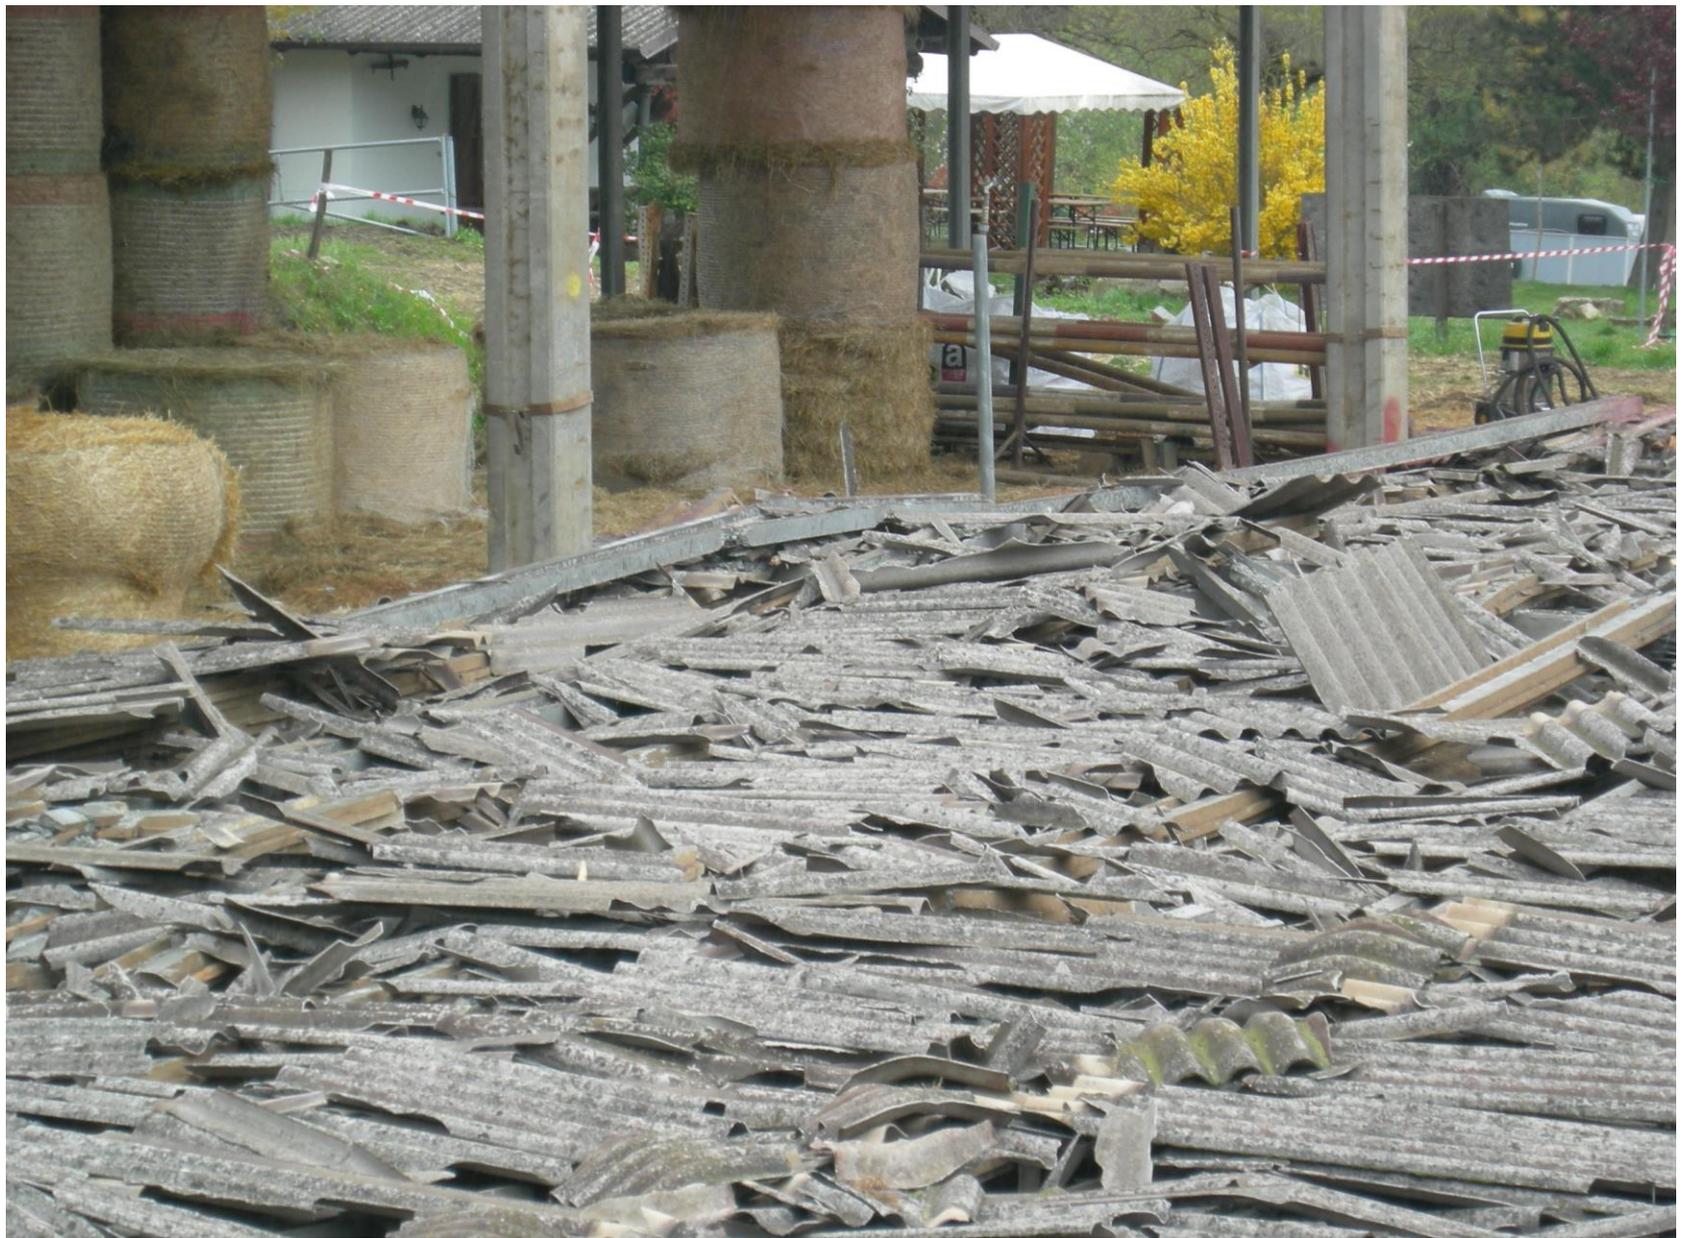
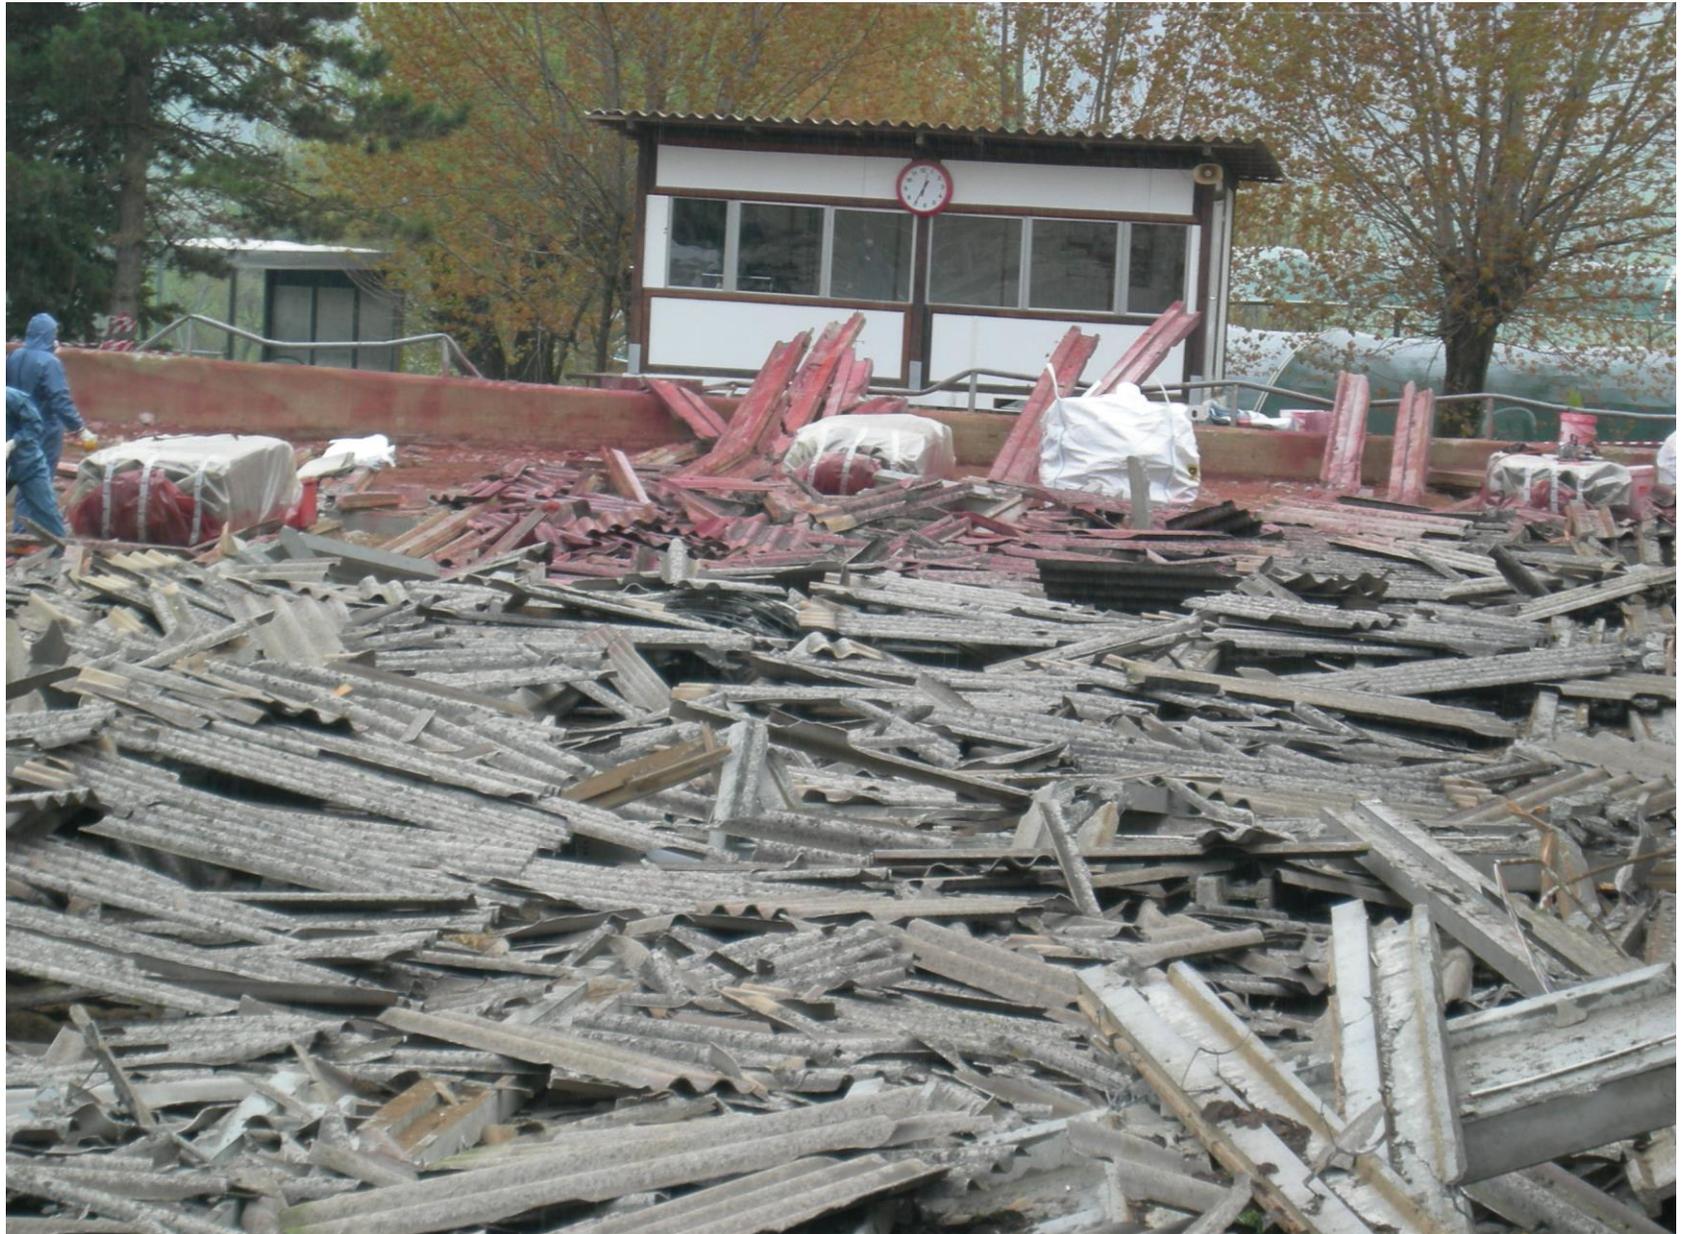
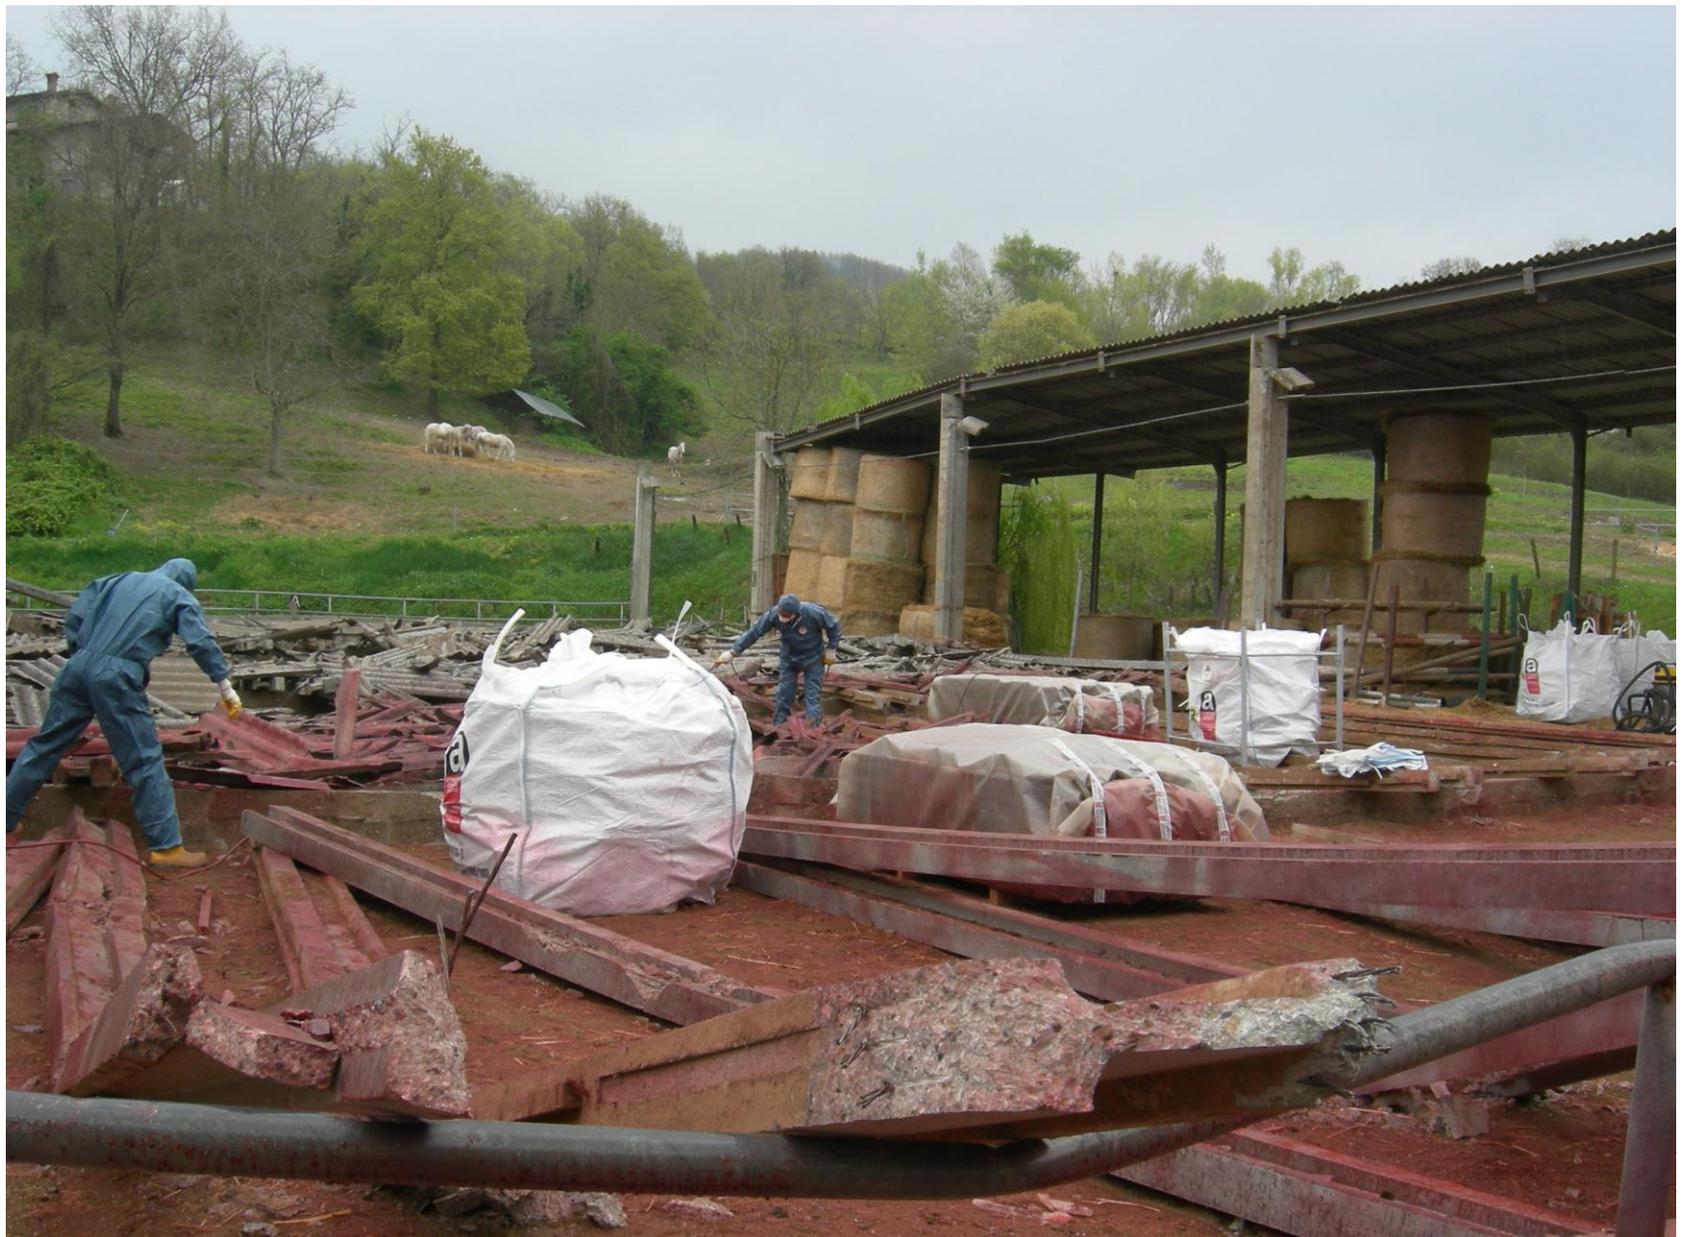
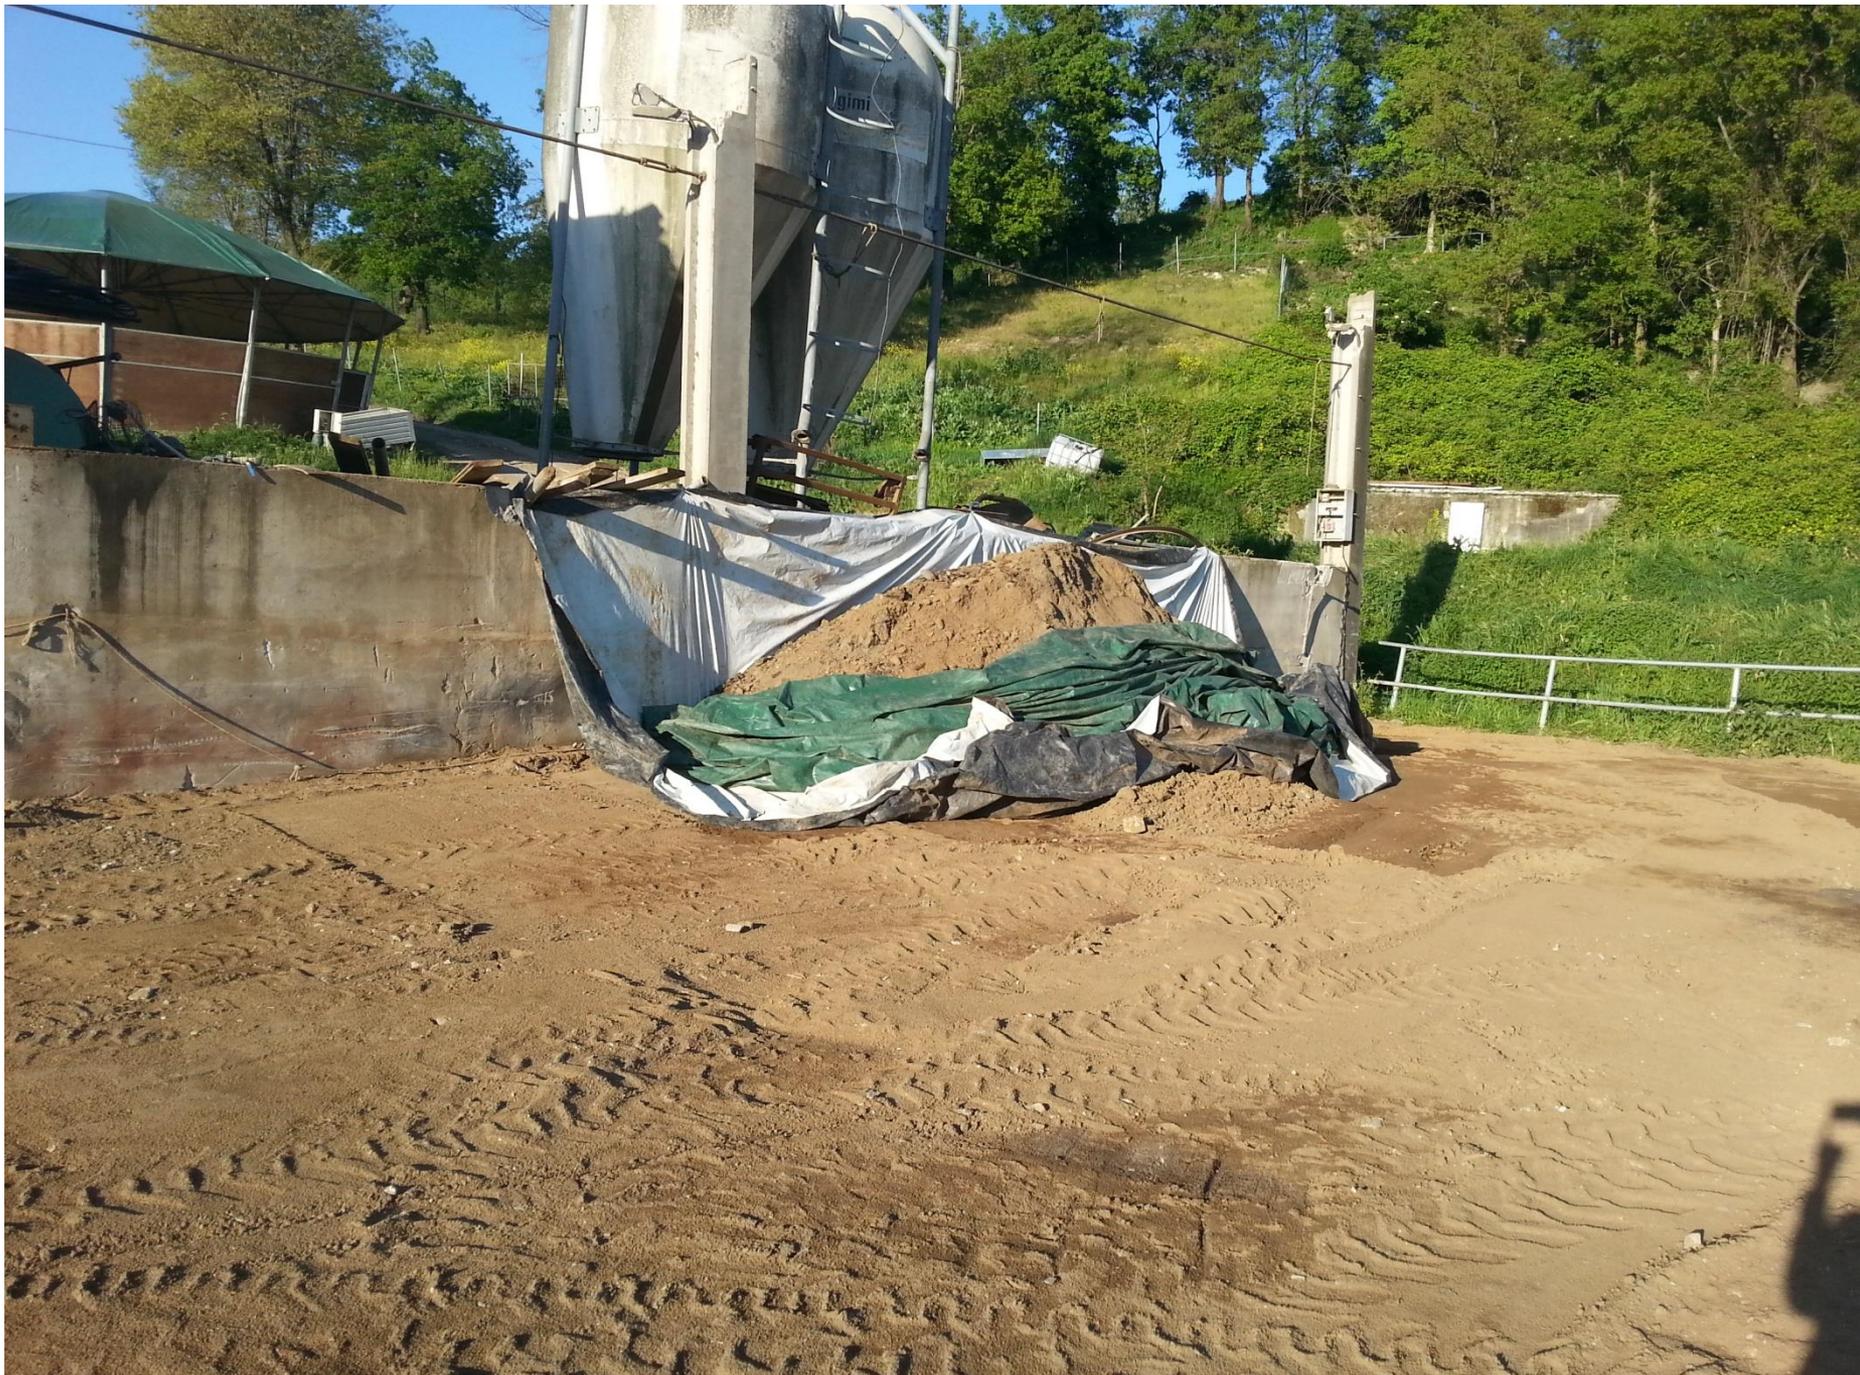
**Cedimento struttura agricola  
con copertura in cemento  
amianto  
a seguito di urto  
con mezzo meccanico**

- Recinto **per lezioni di equitazione** con pilastri in cemento e copertura con lastre in cemento amianto a vista
- Confinante con altre **aree del maneggio** e con **case** interne al maneggio
- **Fondo sabbioso**
- Stagionalità: primavera periodo **non piovoso**
- Vicinanza a **strada pubblica**

- **Delimitazione e divieto accesso nell'area interessata** fino al termine dei lavori di bonifica
- **Raccolta a mano degli sfridi più grossolani** previo incapsulamento
- **Copertura** delle sezioni non ancora bonificate **con teli** fissati a terra
- **Controllo visivo dell'area «bonificata»** e delle aree limitrofe e **campionamenti di terreno** con presenza a vista di frammenti di cemento amianto
- Conseguente indicazione di **asportazione dei primi 10-15 cm di terreno**
- **Campionamenti del terreno** asportato per classificare il rifiuto (ARPAe)
