STRUMENTI ED INDICAZIONI OPERATIVE PER LA VIGILANZA NEL SETTORE FERROVIARIO

*Rischio investimento come infortunio
tipico nel settore ferroviario.*

Differenze tra normativa generale e regole FS – PARTE 2.

Ing. Massimo Rizzo – AUSL Toscana Centro

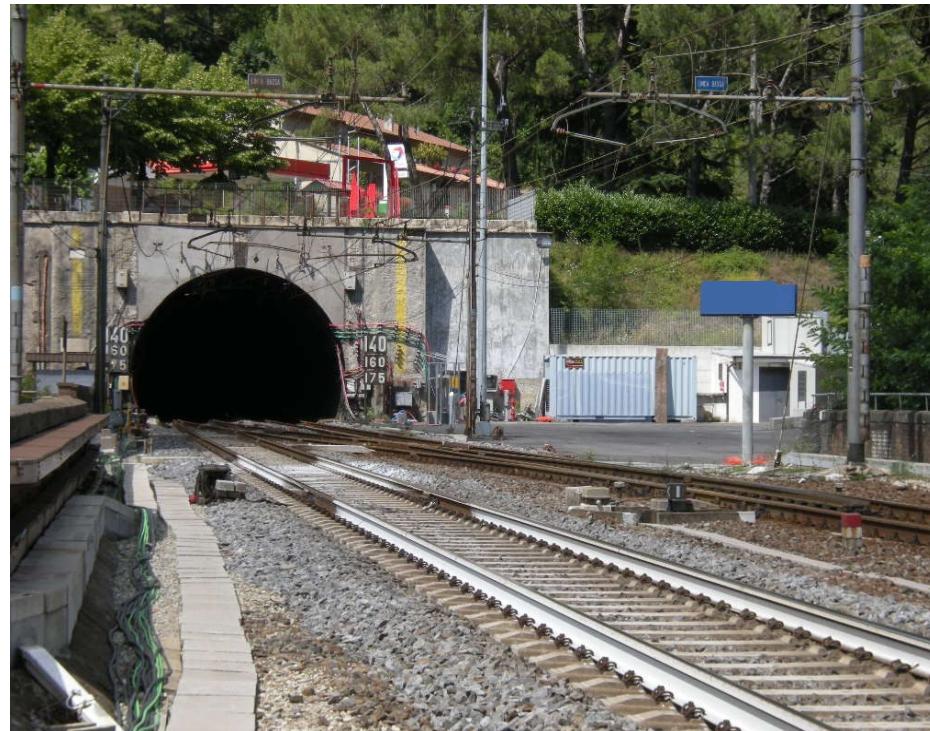
Descrizione del luogo di accadimento

I lavori effettuati, al momento dell'infortunio, riguardavano l'adeguamento ed il rinnovamento del binario con asportazione totale della massicciata e conseguente abbassamento del piano del ferro, binari pari e dispari, nonché adeguamenti impiantistici nelle stazioni di A, B, C.

Le lavorazioni venivano effettuate dagli operatori di una ditta sub-appaltatrice, utilizzando bombole e cannelli da saldatura.
